LES PLÉNIÈRES 2006 DU LCPC

Sciences et techniques
du **Génie Civil**

MESURE EN CONTINU DU BRUIT DE ROULEMENT : ESSAIS DE FIABILITÉ et CORRELATION AVEC MESURE AU PASSAGE

ESSAIS CROISÉS DE FIABILITÉ

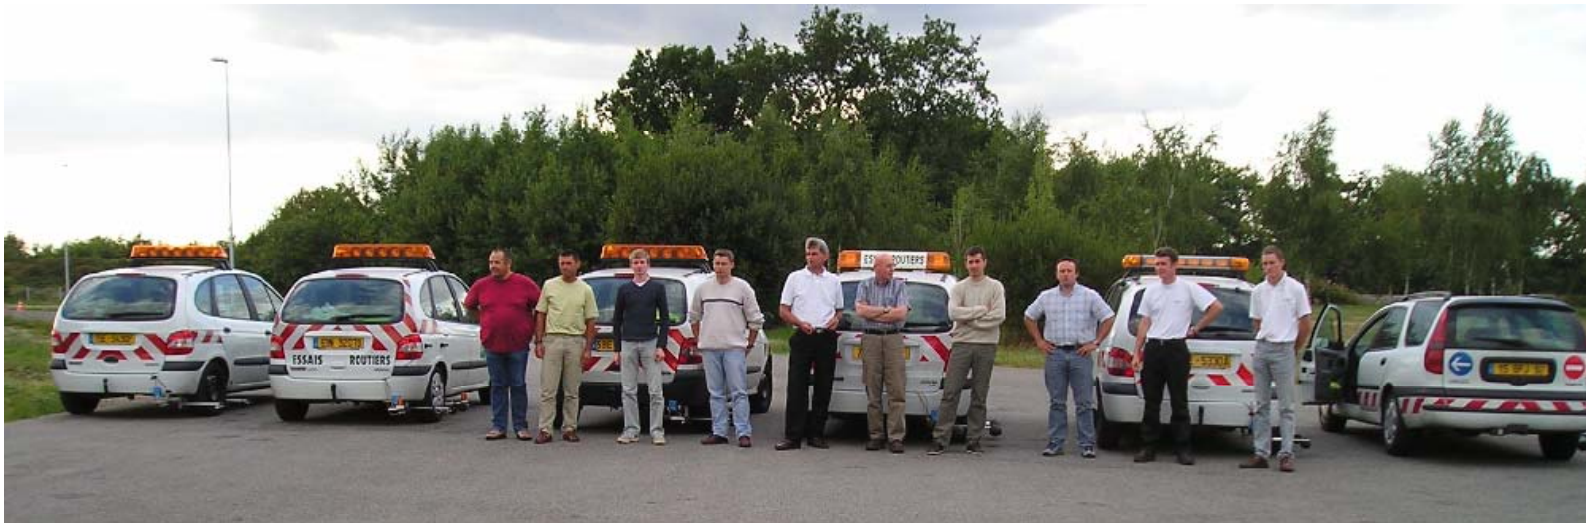
Rappel du principe

- véhicule instrumenté
- 3 positions de microphones : 2 latérales (ISO), 1 arrière (urbain)
- échantillonnage par Δm constants $\gg L_{Aeq}$ [Δm] et spectre 1/3 octave
- automatisation (déclenchement, codage...)

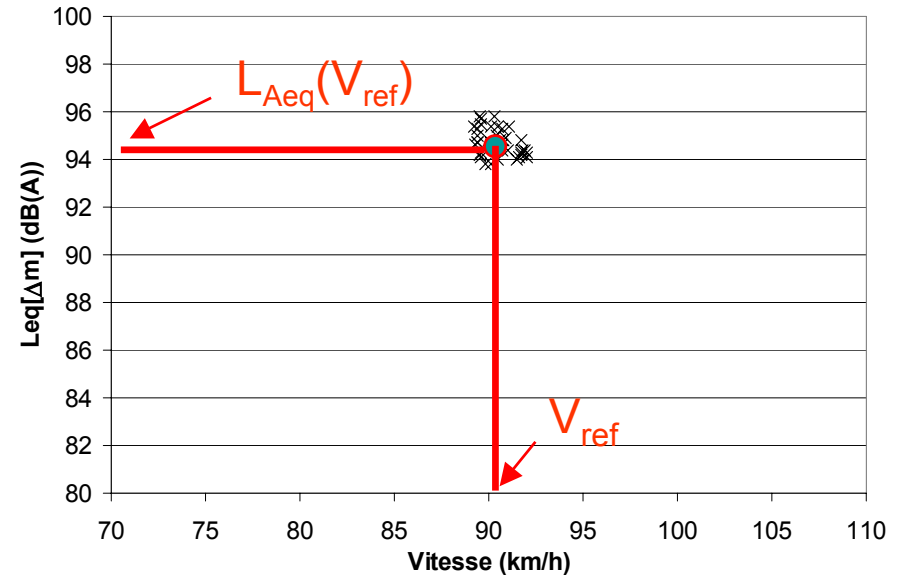
Exploitation en moyenne autour de la vitesse de référence

- 3 passages minimum
- $V_{ref} = 50, 90$ ou 110 km/h
- Pas d'acquisition de 2 m
- Tronçon d'exploitation 20 m

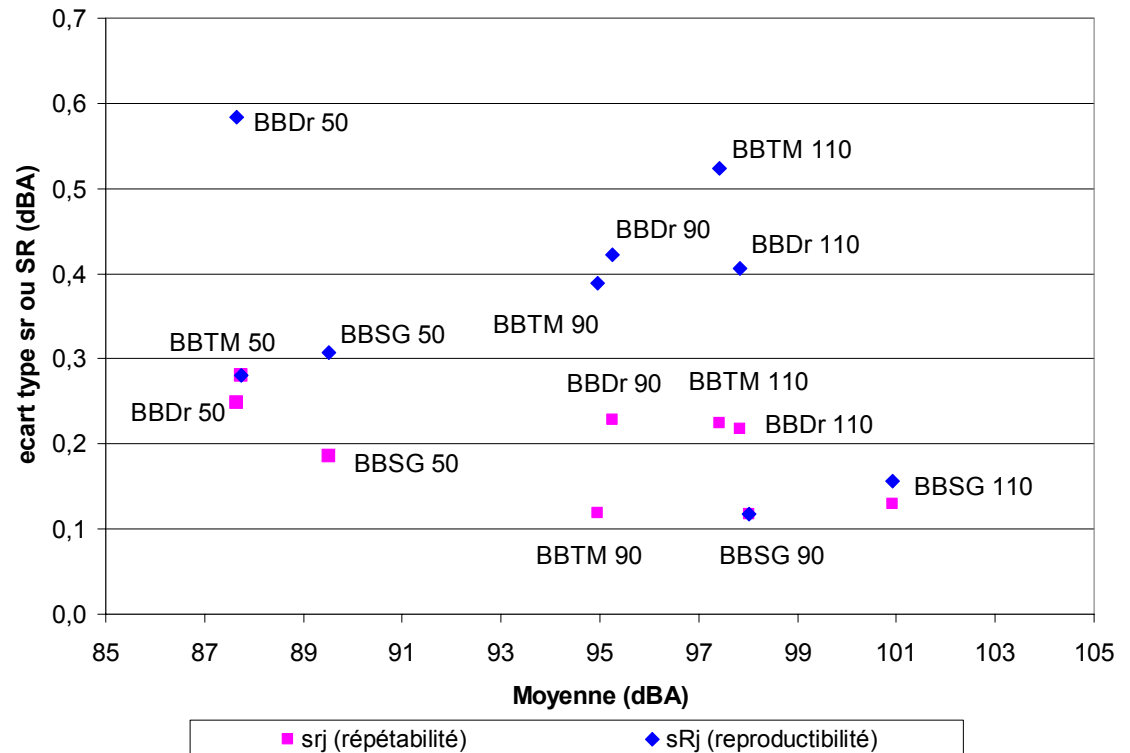
Résultats avec correction d'appareil (1)

Analyse 5 LPC :

$r = 0.6$ dBA

$R = 1.0$ dBA

Analyse 6 équipements :

$R = 1.3$ dBA

Répétabilité r (dBA)	Reproductibilité R (dBA)
Module M1		
5 LPC	0.6	1.0
6 équipements	0.6	1.3
Module M2		
5 LPC (tronçons 20 m)	0.6	1.4

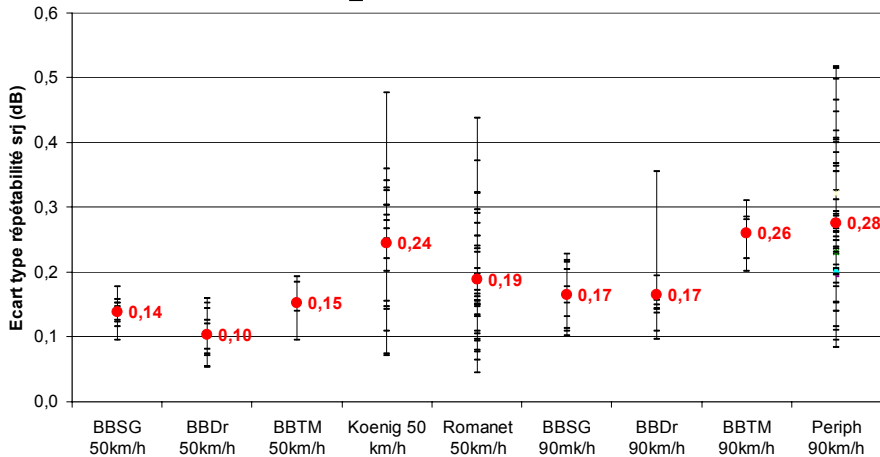
répétabilité

Résultats avec correction d'appareil (2)

Module M2

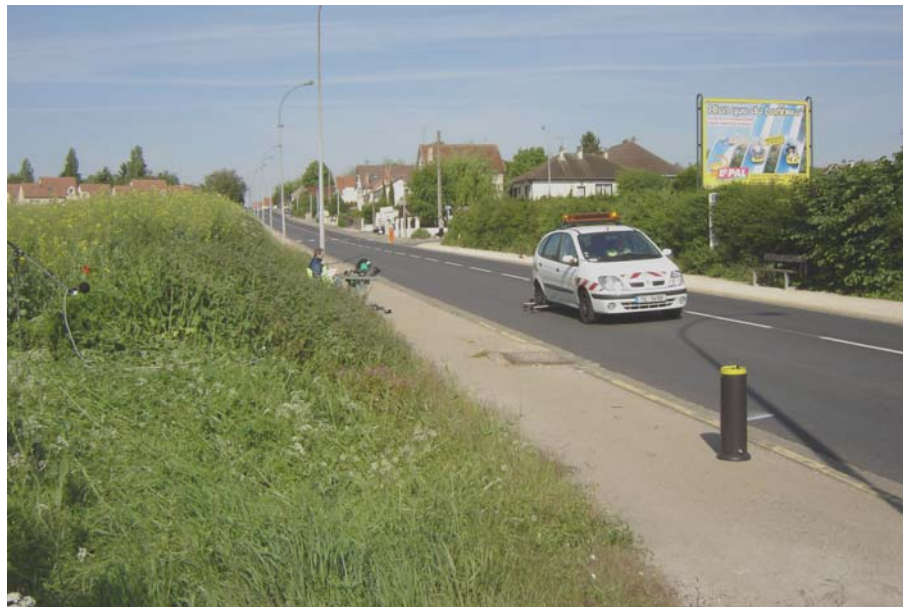
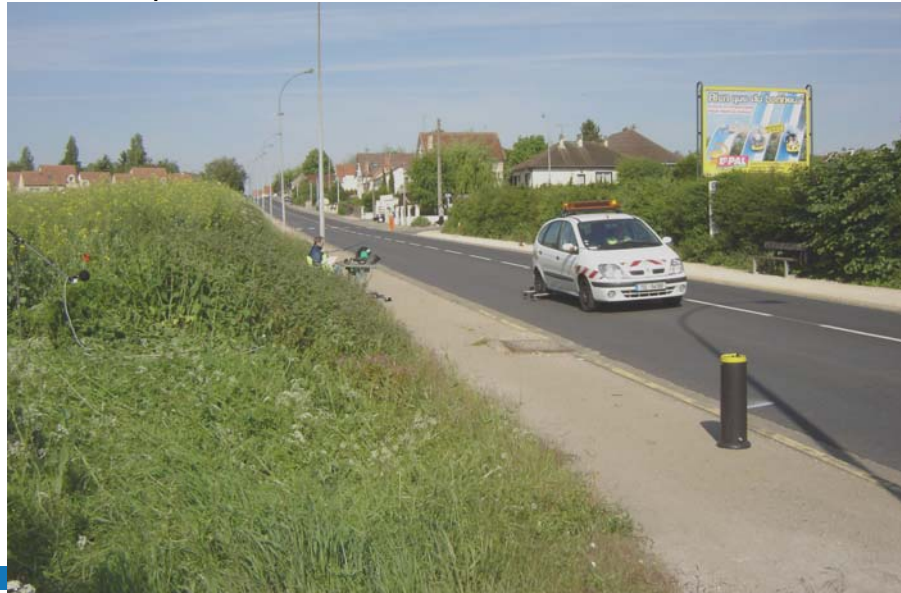
Démarche expérimentale

- Mesures simultanées de bruit en continu (L_{pc}) et bruit au passage (L_{Amax}) du véhicule d'essais
- Protocole de mesure CPX par régression : $V_{ref} = 90$ km/h, tronçon d'exploitation de 20 m au droit du point de mesure VM

$$\Delta L = L_{pc\ 20m}(90\text{ km/h}) - L_{Amax}(90\text{ km/h})$$

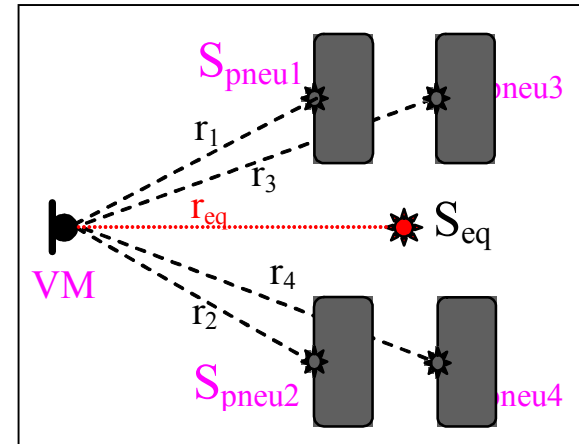
Expression de $\Delta L = L_{CPX} - L_{VM}$
en fonction de :

- atténuation entre S_{pneus} et Mic_{VM}
(modèle de Rasmussen)
- atténuation entre S_{pneu} et Mic_{CPX}
(modèle BEM, CESAR-LCPC)
- paramètres géométriques

(toutes atténuations relatives au champ libre)

$$\Delta L = Att_{CPX} - Att_1 - 20 \log_{10} \left(\frac{r_{CPX}}{r_1} \right) - 10 \log_{10} \left(1 + \left(\frac{r_1}{r_3} \right)^2 10^{\frac{Att_3 - Att_1}{10}} \right) - 10 \log_{10}(2)$$

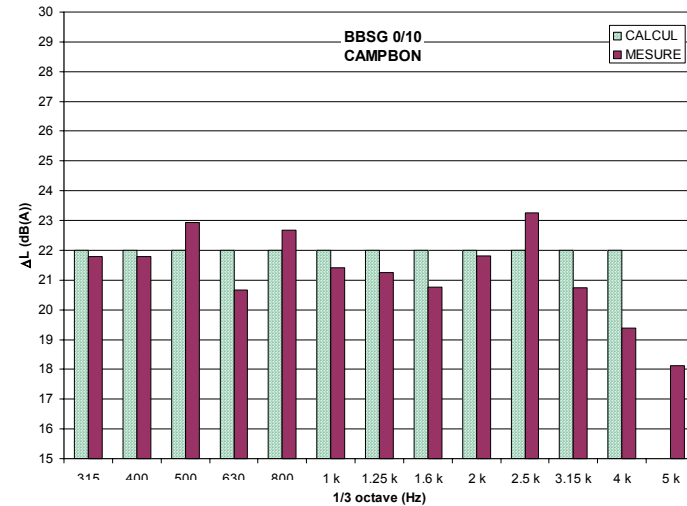
Comparaison mesures/calcul

Lieu	Type revêtement	ΔL Mesuré dB(A)	ΔL Calculé dB(A)	Différence dB(A)
RD37(85) St Fulgent	ECF 0/6	23,2	23,3	-0,1
RD16(18) Bourges	BBTM 0/10 c11	22,4	22,0	0,4
RD16(44) Campbon	BBSG 0/10	22,1	22,0	0,1
RD86(49) Meigné	ES MCSG 6/10	23,6	22,9	0,7
RD 785(29) Pont L'Abbé	BBDr 0/10	23,3	24,2	-0,9
A10 Poitiers	BBDR 6/10 0/14	23,8	23,8	0,0
RD 6(03) St Rémy	ES MCDG 10/14 4/6	19,3	23,2	-3,9
RD 906B(03) Bost	ES MCSG 6/10	21,2	22,8	-1,6
RD 480(03) Jaligny	ECF MC 0/2 4/6	21,9	23,3	-1,4
RD 989(03) Neuilly	BBSG 0/10	19,9	22,0	-2,1
Piste LCPC	BBSG 0/10	22,5	22,0	0,5
Piste LCPC	BBDr 0/10	23,3	23,5	-0,2

- ΔL observé de 20 à 24 dB(A)
- En général, valeurs les plus élevées pour revêtements poreux
- Pas de relation linéaire $L_{pc} = f(L_{Amax})$
- Importance des discontinuités d'impédance en bord de voie
