# LES PLÉNIÈRES 2008 DU LCPC

## JOURNÉES ACOUSTIQUE

# Une méthode de caractérisation des performances acoustiques des couches de roulement de chaussées

F. Anfosso-Lédée, LCPC Nantes

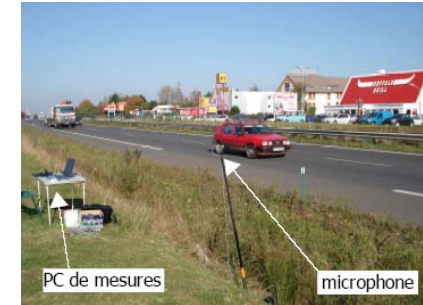
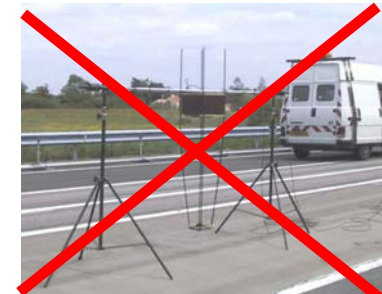
Mesure de bruit de roulement au passage :  
**VI** (NF EN ISO 11819-1) (**ou VM** (S 31119))

Mesure de bruit de roulement en continu : CPX  
MLPC n°63, M1 (ou M2), ou XP S 31145-1)

Mesure spectrale de texture (NF EN ISO 13473 )

Mesure d'absorption acoustique (rev. poreux)  
ISO 13472-1

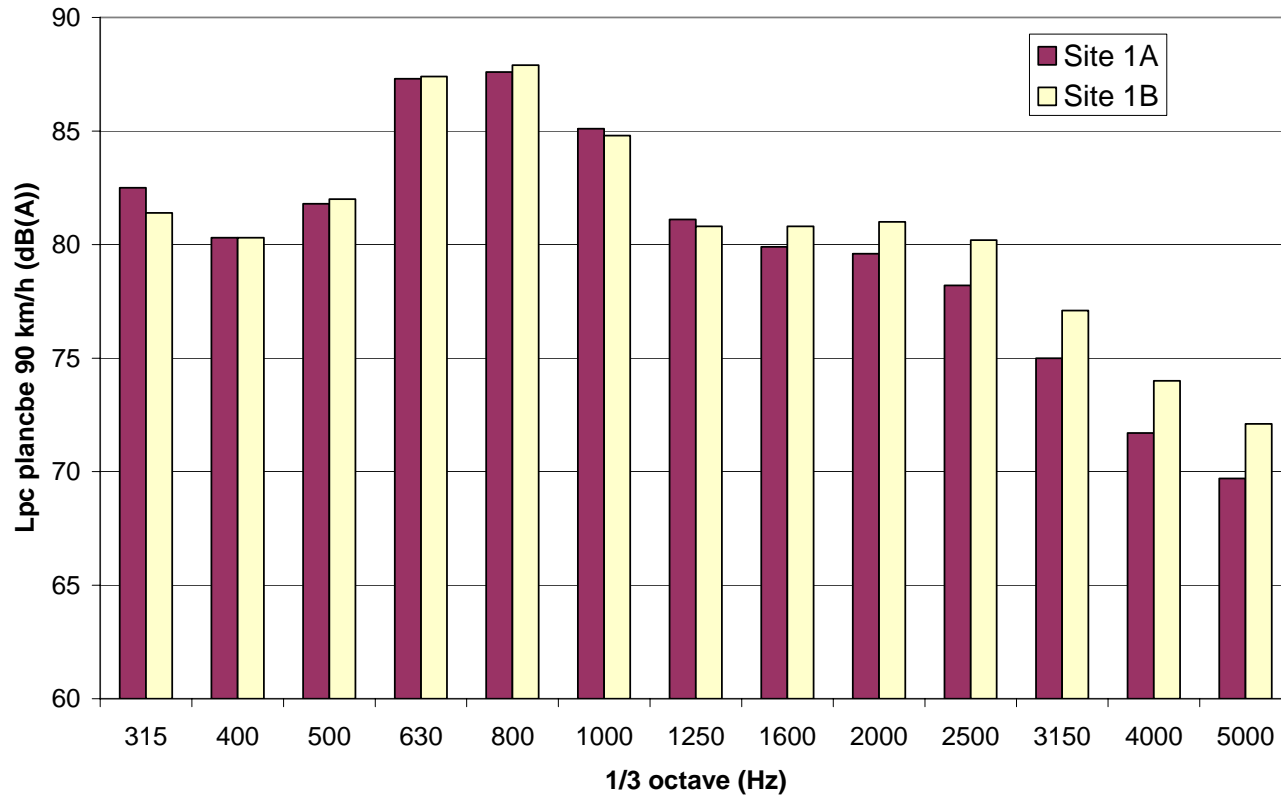
### Produit P1

## Résultats : spectres CPX (bruit en continu)

**Ecart entre sites plus faibles en CPX qu'en VI mais tendances identiques**

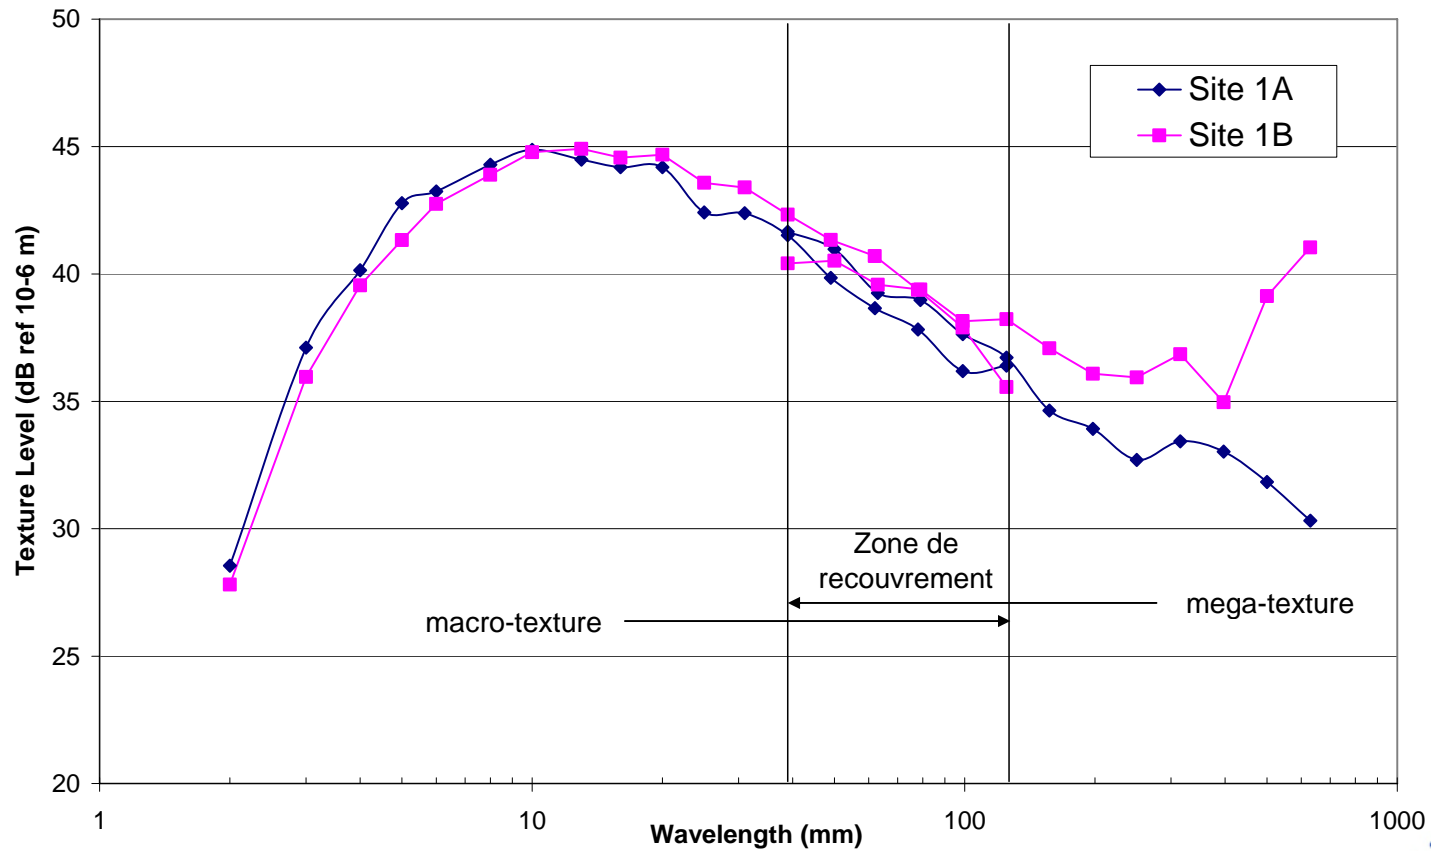
## Produit P1

# Résultats : spectres de texture

**L'interprétation des spectres de texture est parfois en contradiction avec les observations des niveaux sonores**

**Interprétation délicate des spectres de texture**

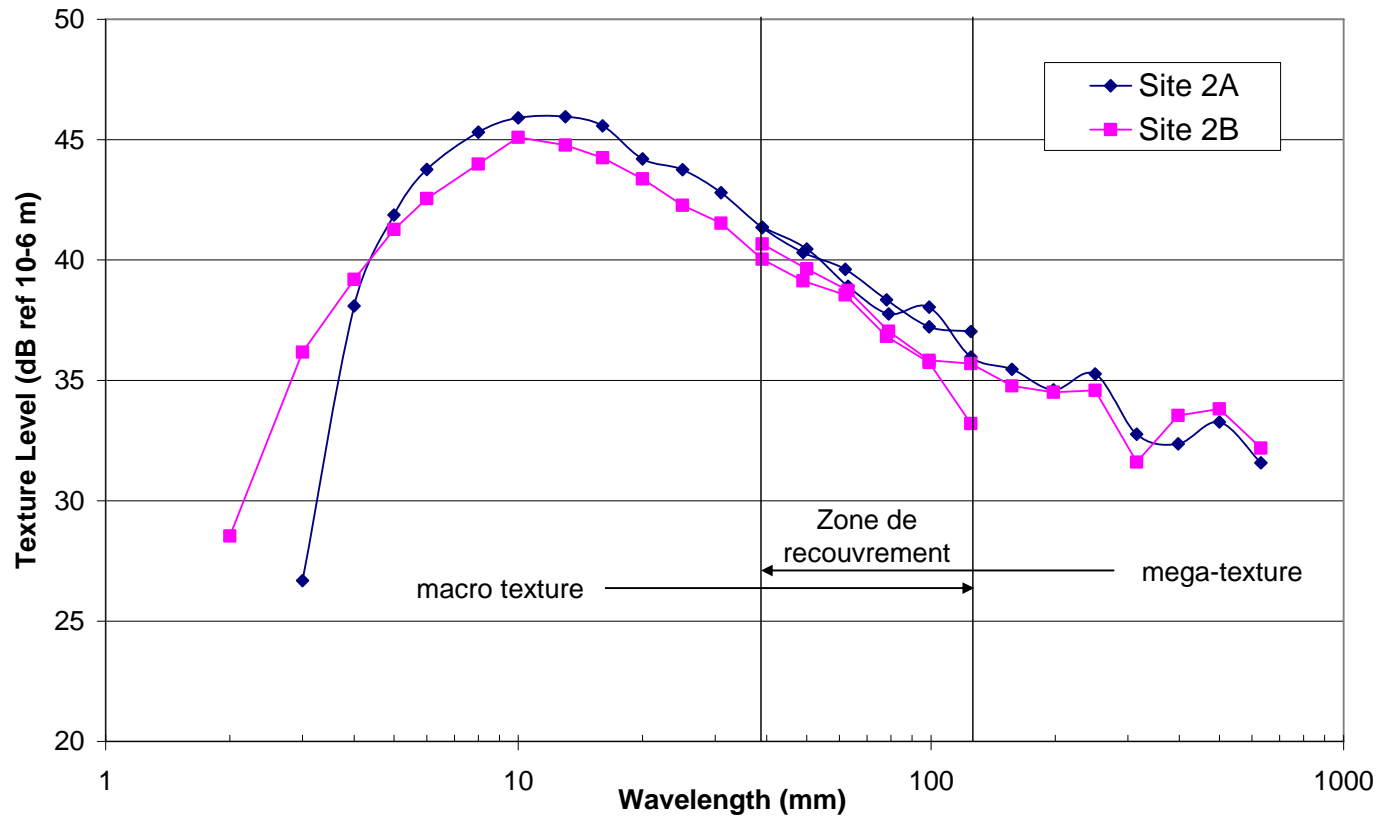
## Produit P2

# Résultats : spectres de texture
