Campagne expérimentale de mesure de l'efficacité acoustique de la végétalisation d'un mur en milieu urbain

Commune de Cergy (95)
OR11R106 « PLUME »

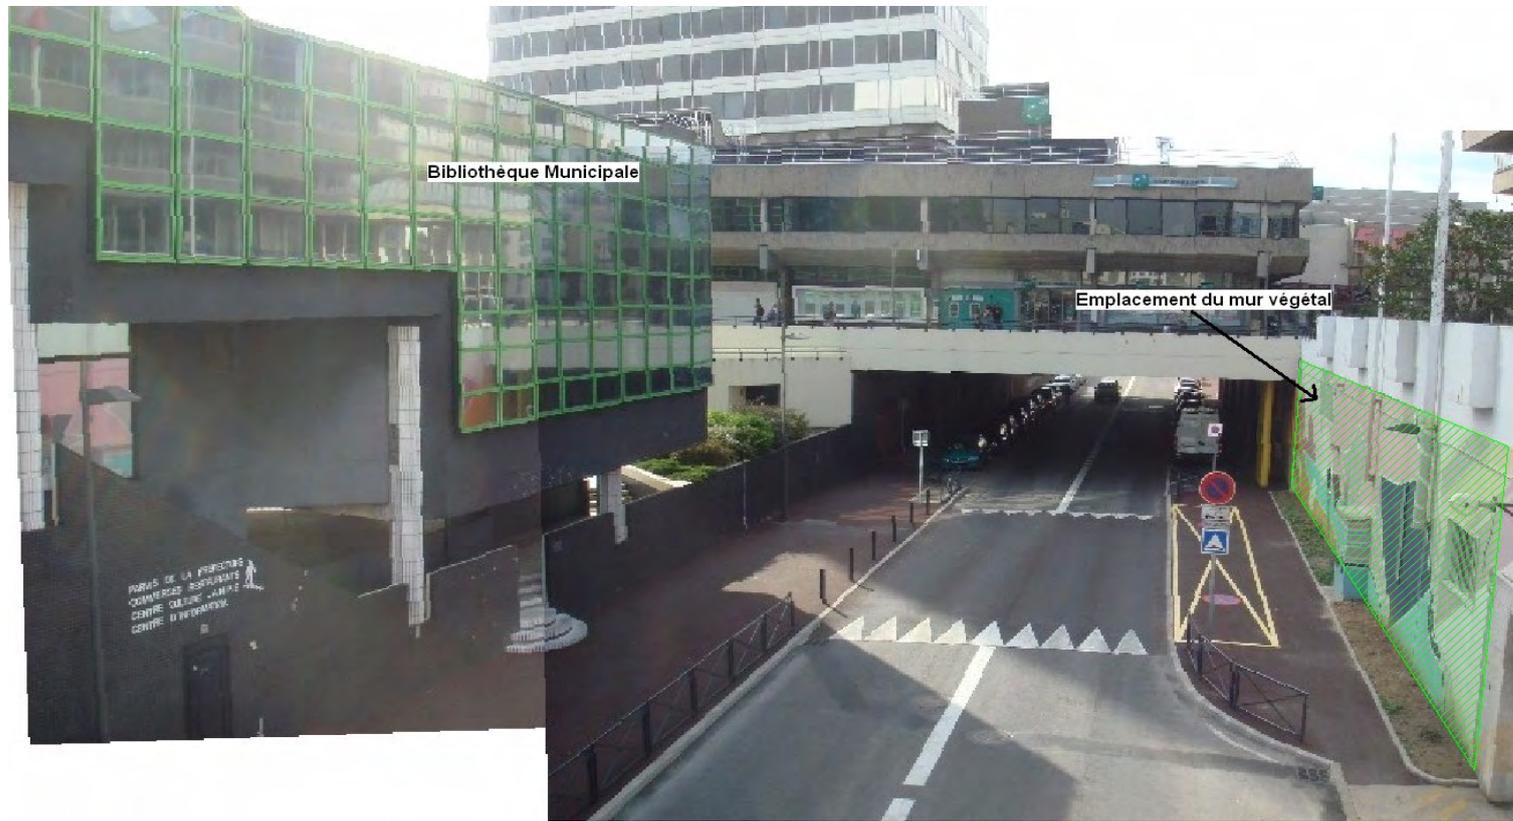
- ♦ Site retenu en 2010 : Rue de la Préfecture à Cergy dans le Val d'Oise (95).
- ♦ Projet : mise en oeuvre d'un dispositif végétal sur un mur qui longe la rue. Société Canevaflor retenue pour la réalisation. Surface végétale $\approx 138 \text{ m}^2$ (rectangle de 26m X 5,3)
- ♦ Rue de la préfecture :
 - artère à deux voies bidirectionnelles. TMJA d'environ 6200 veh/jour.
 - infrastructure partiellement couverte sur certaines sections. La partie couverte soutient le parvis de la préfecture.
 - façade au mur à « végétaliser », on trouve un bâtiment public de deux étages (Bibliothèque municipale).

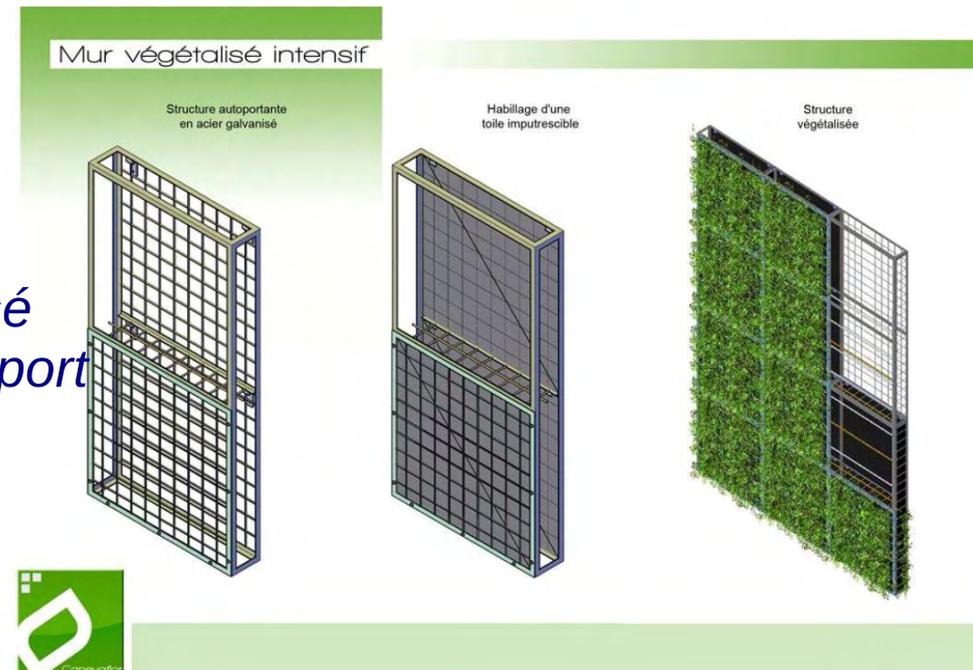
- ♦ Mur végétal de Canevaflor se compose :
 - d'une structure avec cellules en acier galva (cellule type 1940 X 1040 mm) .
 - d'un remplissage par un substrat de plantation (FALIENOR : mélange de matières organiques et végétales). Il est maintenu par une toile en polypropylène imputrescible.

L'épaisseur du substrat est variable en fonction des contraintes du site (entre 8cm et 34cm)

- ▶ Substrat de 20cm à Cergy.
 - de végétaux : 39 espèces 5945 plantes mur de Cergy (taux de plantation ≈ 41 p/m²).
 - d'un système d'irrigation composé de tuyaux microgoutteurs dont l'apport en eau est piloté par automate (taux d'humidité entre 30 et 40%)

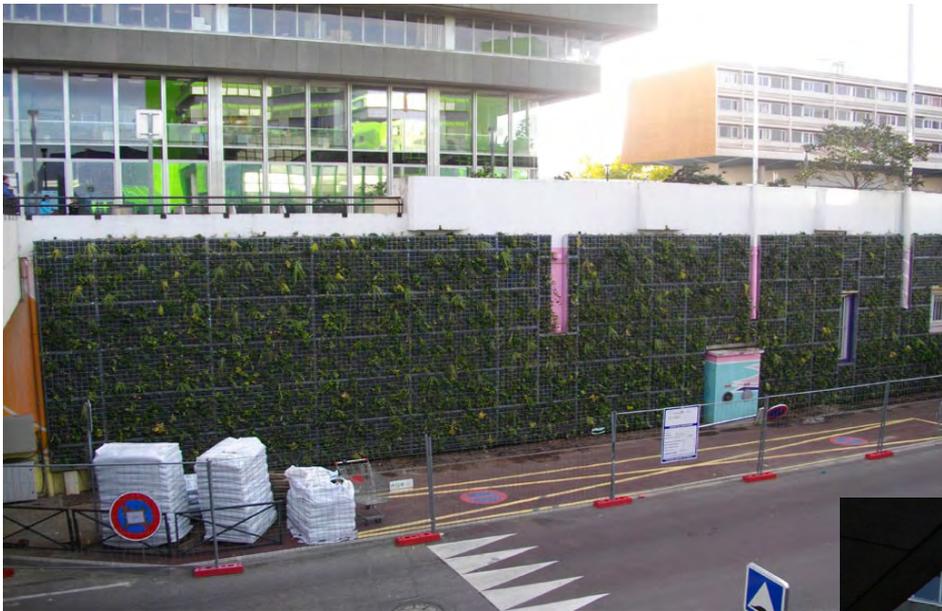
Phase travaux (oct 2010)

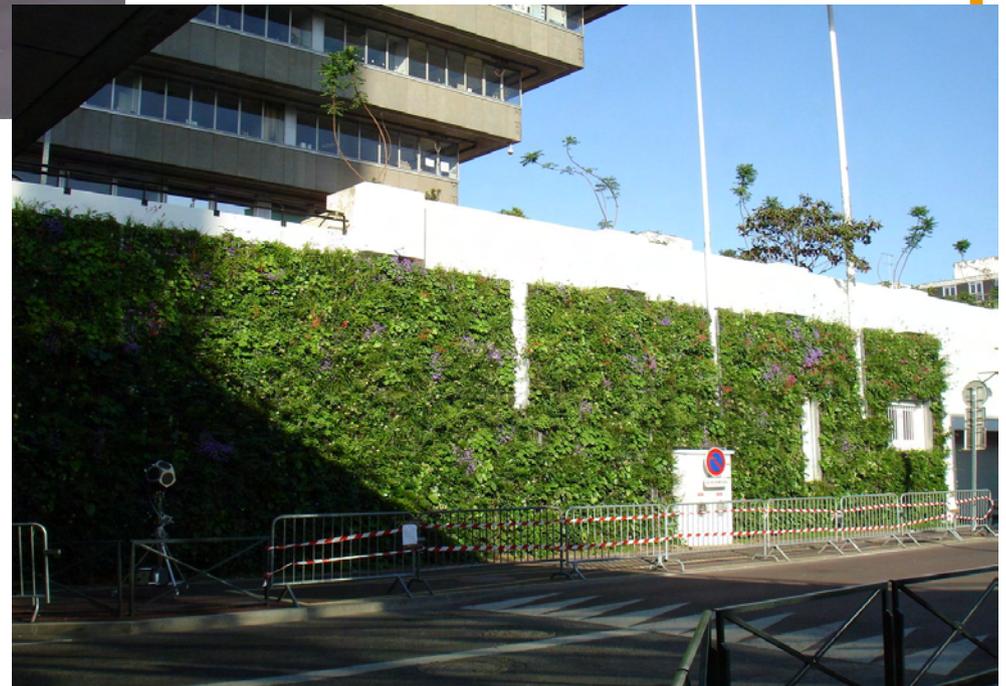
Mai 2011 (+ 7mois)

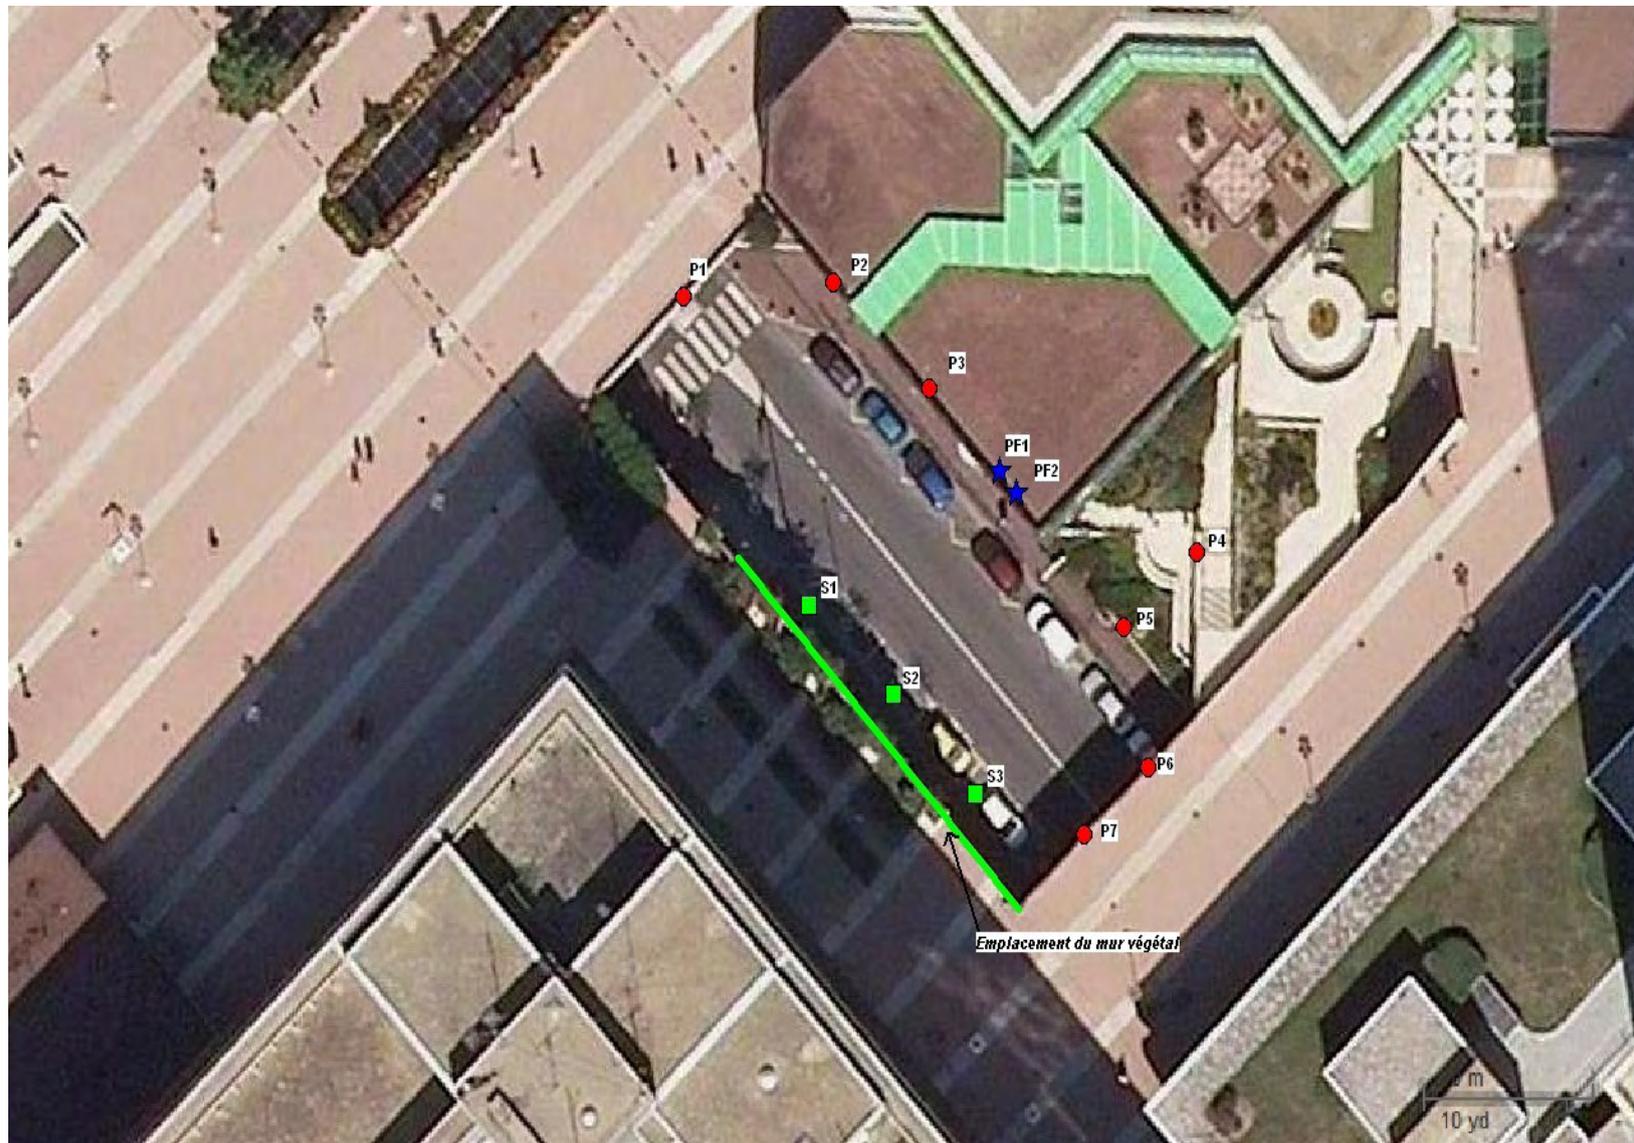
Génération d'un signal normalisé (bruit rose) à partir d'une enceinte omnidirectionnelle. Trois emplacements de source répartis le long de l'aménagement.

Recueil du signal en neuf points récepteurs « maillant » la rue. Minimum cinq échantillons d'une minute par couple Source / Récepteur

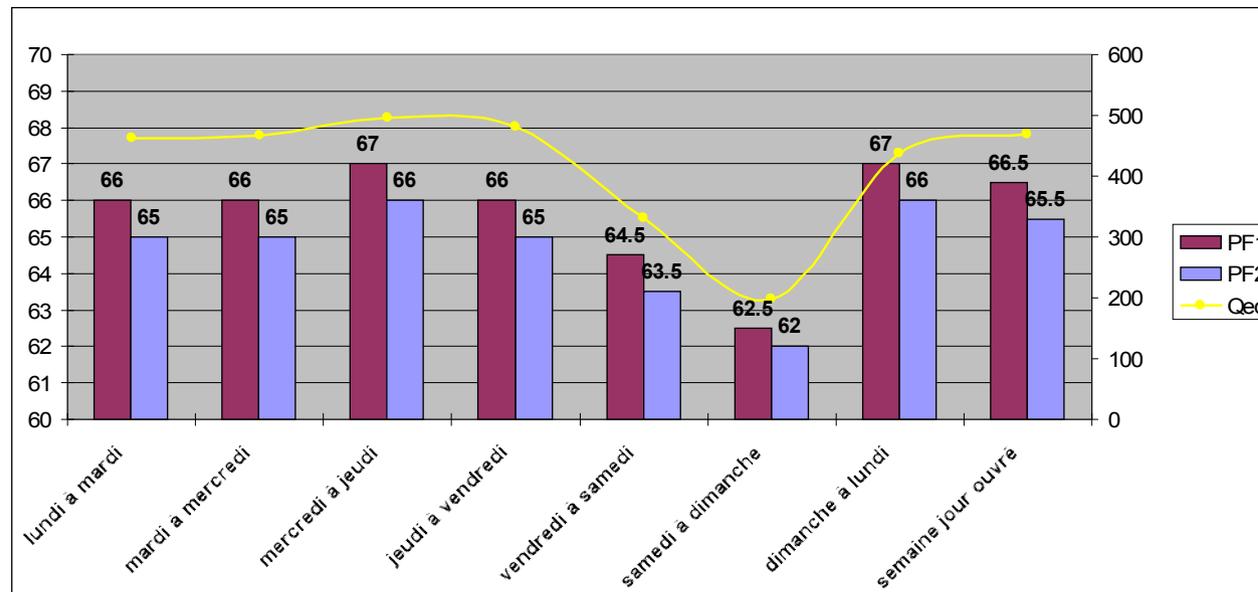
Niveaux sonores en dB(A) mesurés sur la période jour (6h-22h) pour l'ensemble des jours de la semaine et aux deux points fixes. La courbe jaune représente l'évolution du trafic horaire acoustiquement équivalent sur la même période.

- **Reproductibilité des mesures plutôt bonne: écart max d'un dB(A) entre jours ouvrés.**
- **Baisse logique des niveaux le week end, couplée à une baisse du trafic.**

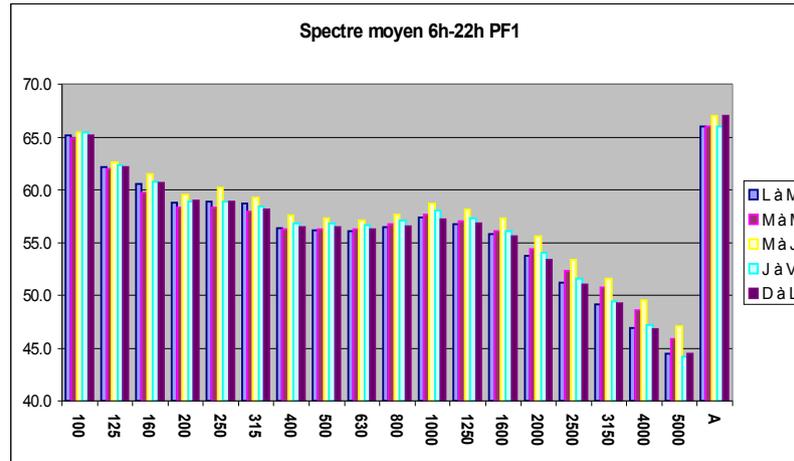
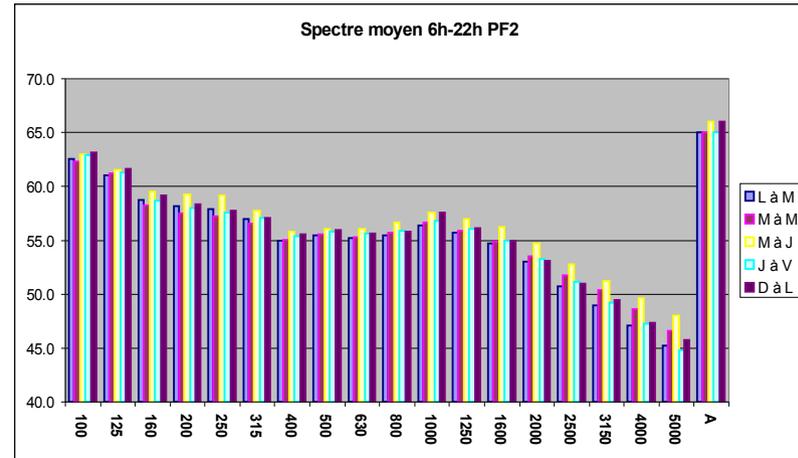
Spectres moyens observés aux deux points fixes, jours ouvrés

- ♦ Spectres globalement homogènes sur la semaine ouvrée
- ♦ Légère émergence détectée pour la journée du jeudi, essentiellement en moyenne et haute fréquence ► humidité de la couche de roulement suite à l'épisode pluvieux du mercredi.

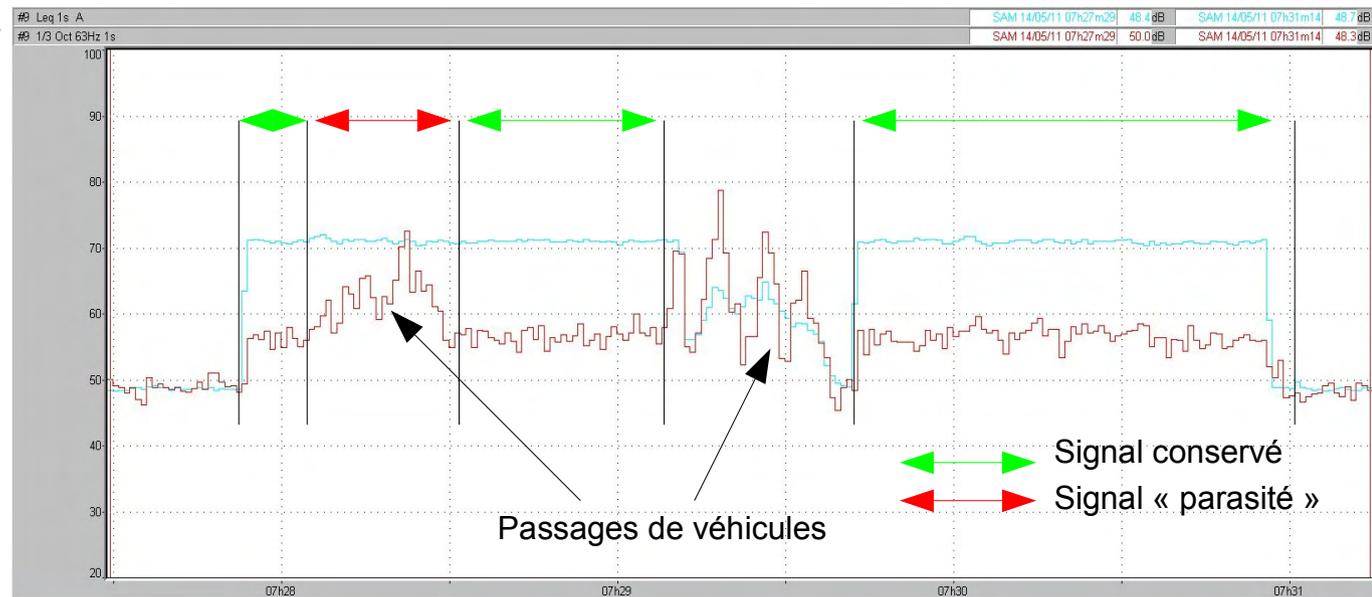
- ♦ Mesure des niveaux de bruit à partir de la source fixe :
- ♦ *Contrainte : Mesures réalisées avec le BF de la circulation dans la rue.*
- ♦ *Analyse du signal basse fréquence durant chaque échantillon de mesure : détection et élimination des passages de véhicules.*
- ♦ *Les échantillons trop « parasités » par le trafic ont été invalidés.*

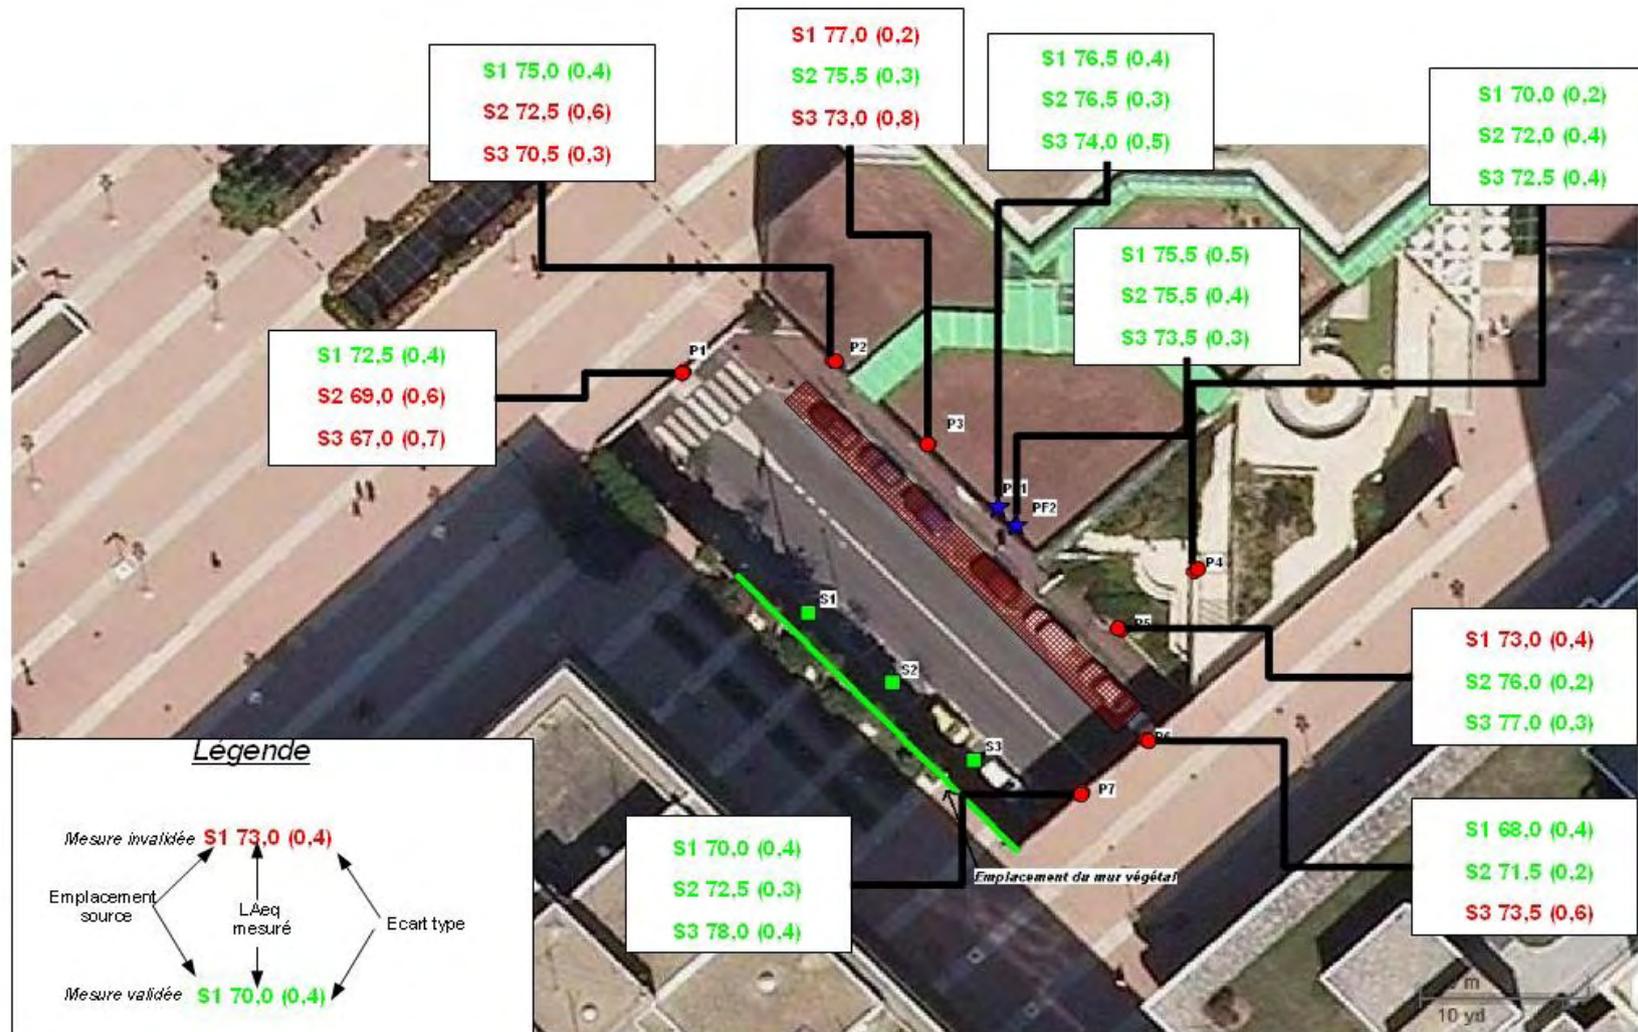
Ecart type max de 0,5 dB(A) pour les couples source/récepteur valides

- ♦ Mesure des niveaux de bruit à partir de la source fixe :
- ♦ Mesures réalisées suivant trois intervalles de temps répartis sur la semaine de campagne, afin d'éprouver la reproductibilité de la méthode.
- ♦ Du fait du BF du trafic, 8 couples source/récepteur sur 27 (29%) ont été invalidés en raison d'un nombre d'échantillons trop insuffisant pour être représentatif d'une situation de référence.

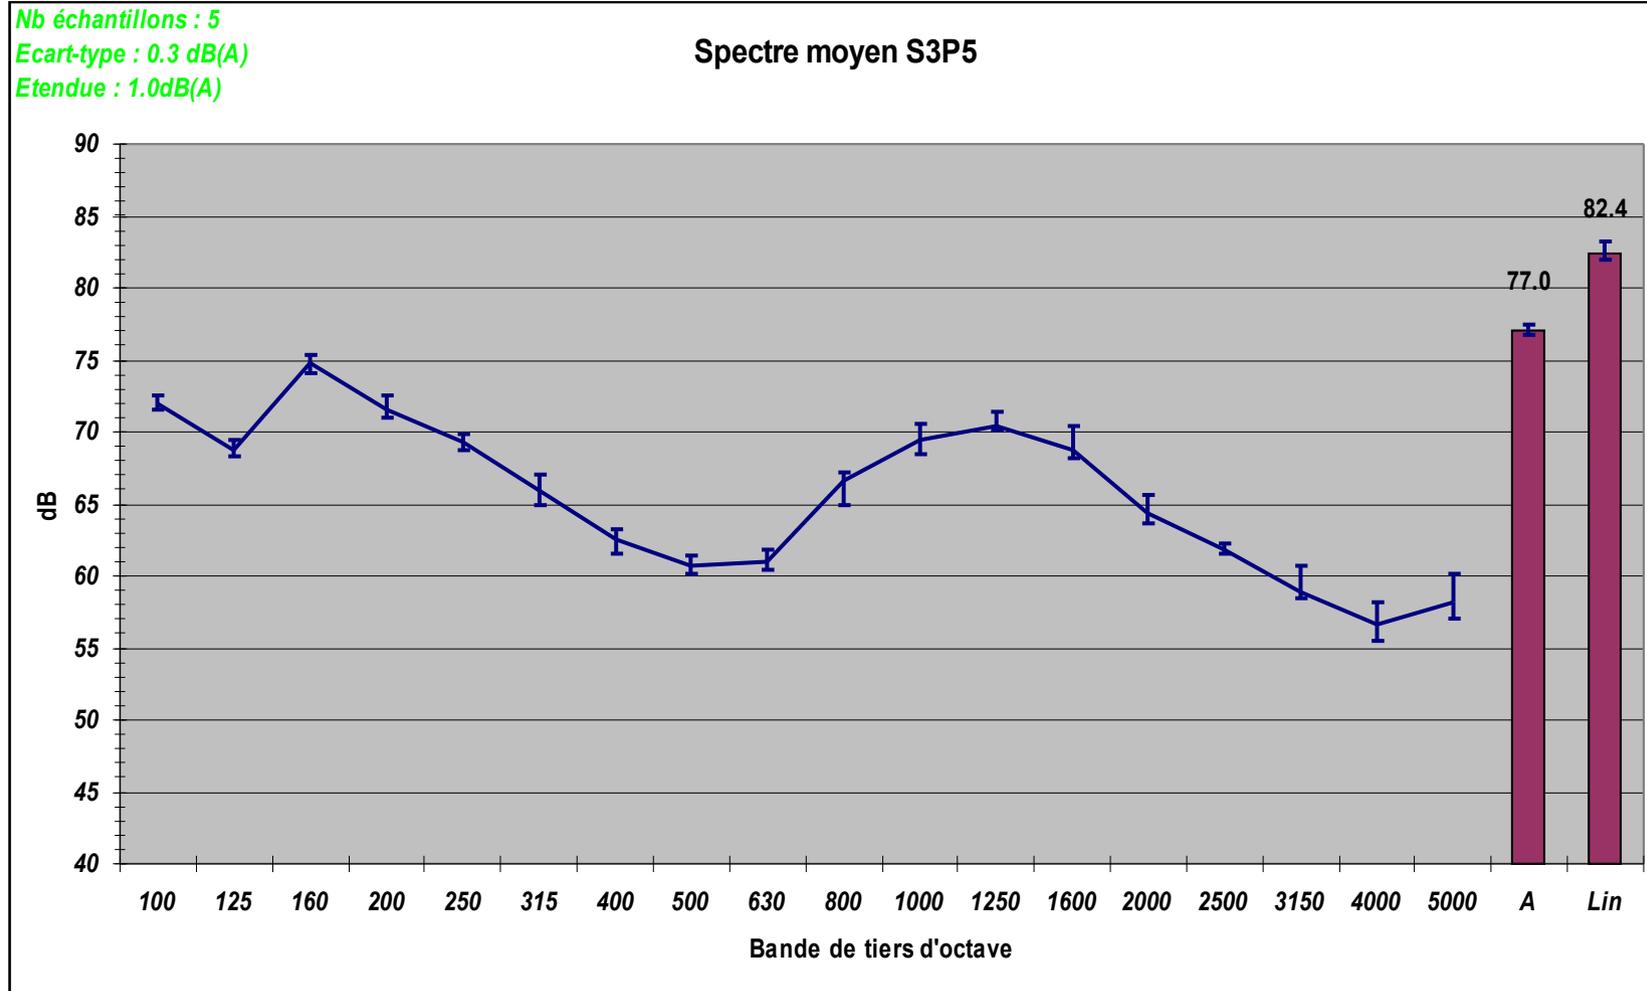
Ex de spectre pour un couple source / récepteur
