JOURNEES  
TECHNIQUES  
ACOUSTIQUE  
ET VIBRATIONS

## Emergence des joints de chaussée

Lille 11 – 12 Mars 2020

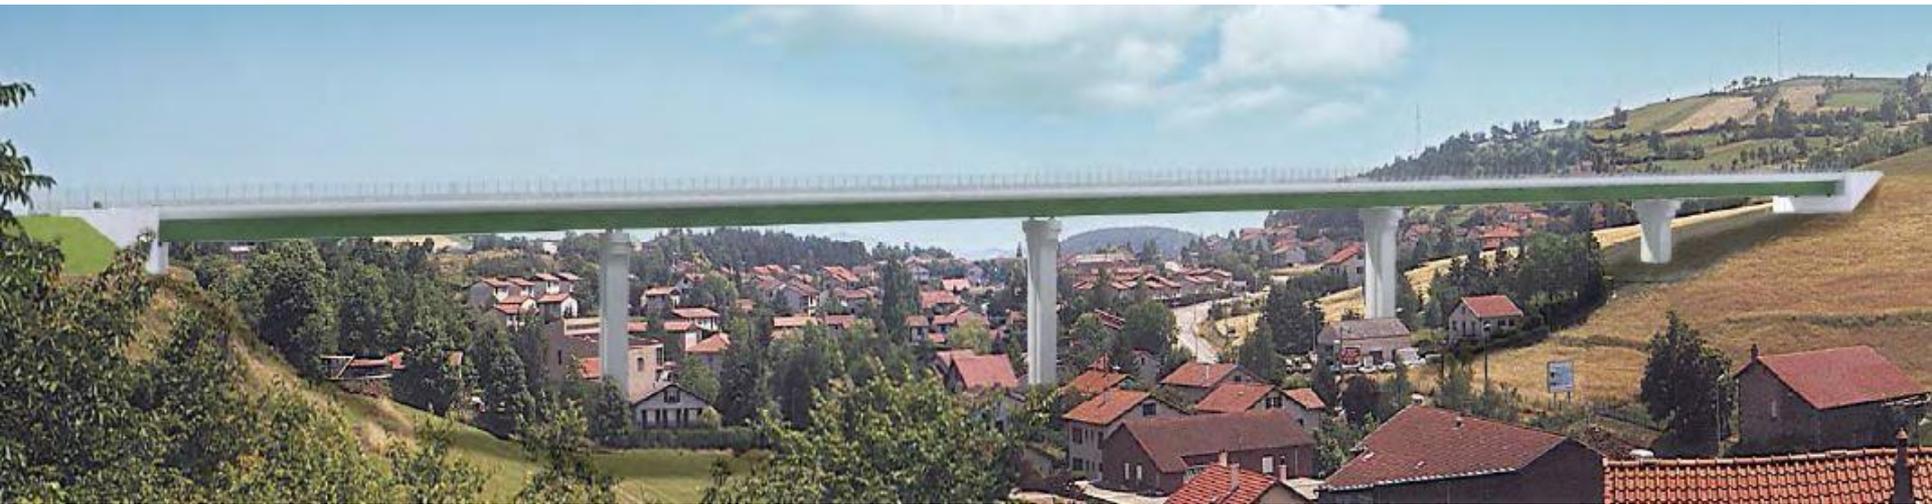
- Ouvrage à poutres métalliques d'une longueur de 425m avec une pente de 2%
- 4 piles de 14 à 28,5m de haut (les véhicules passent à 33m au-dessus de la RD38)

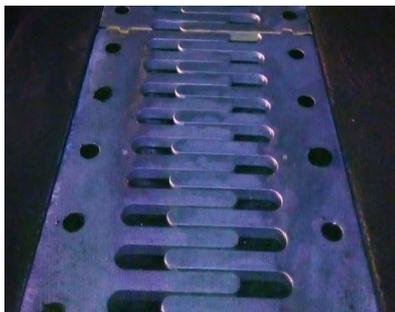
Joints de chaussée  
 CIPEC WP 300 (Freyssinet)  
 Joints à peigne en console  
 Grand souffle de 300 mm  
 Avec gouttière

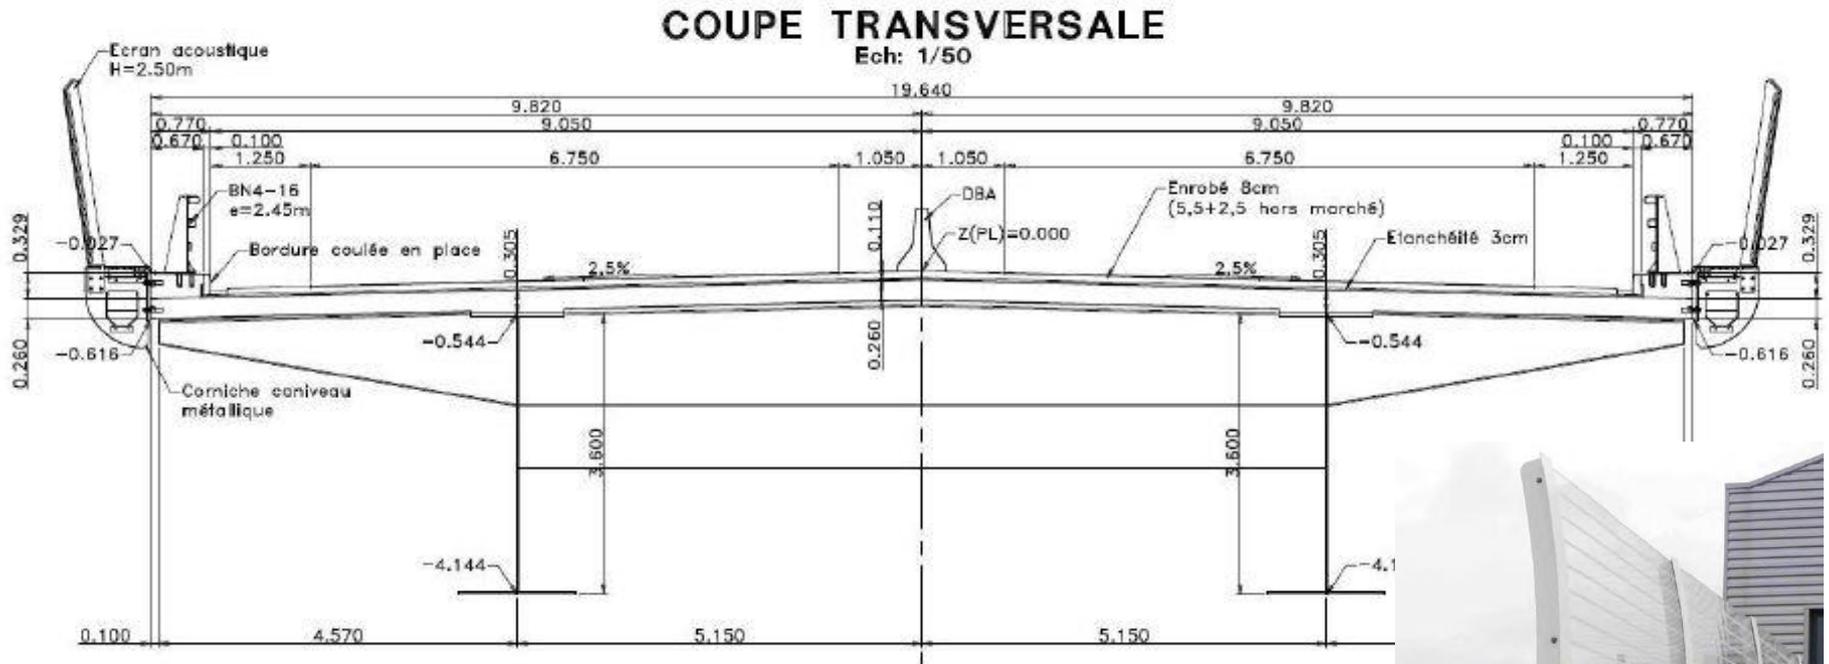
2 x 2 voies à 110 km/h  
 TMJA : 8800 véhicules/jour avec 10% PL  
 Ecran acoustique 2,5m de haut sur corniche

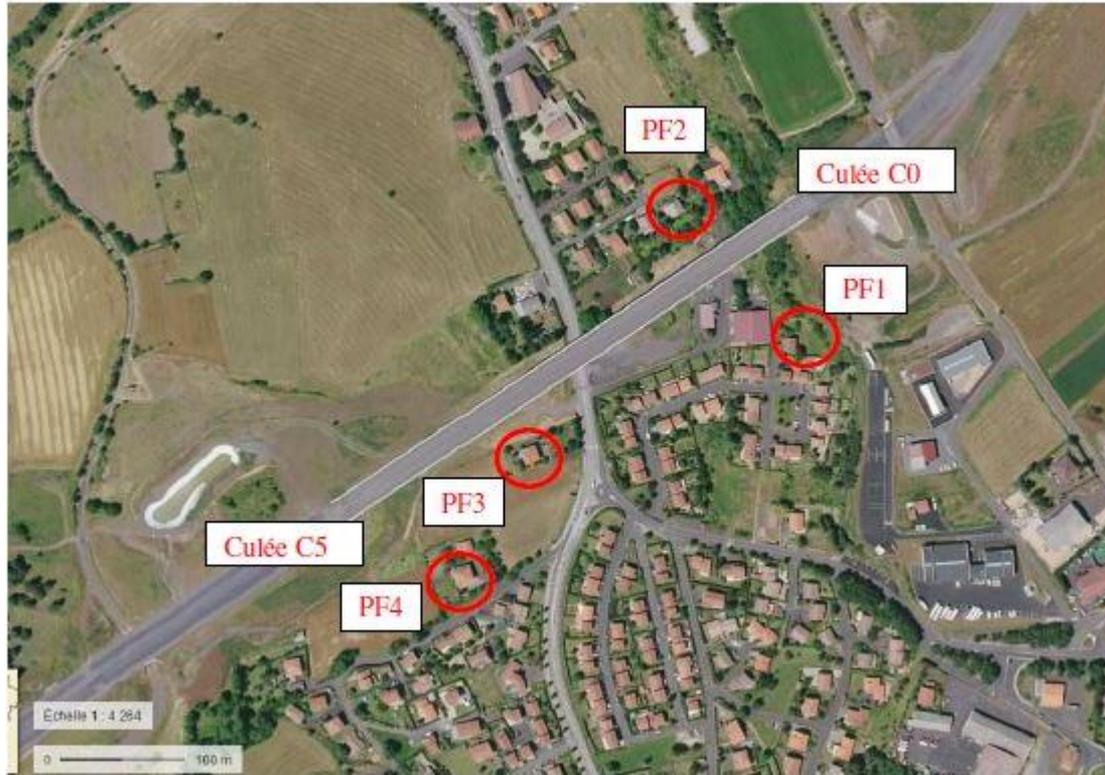
Mesures de 24h chez quatre riverains

Mesures 1h dans chaque culée pour déterminer l'origine de la gêne

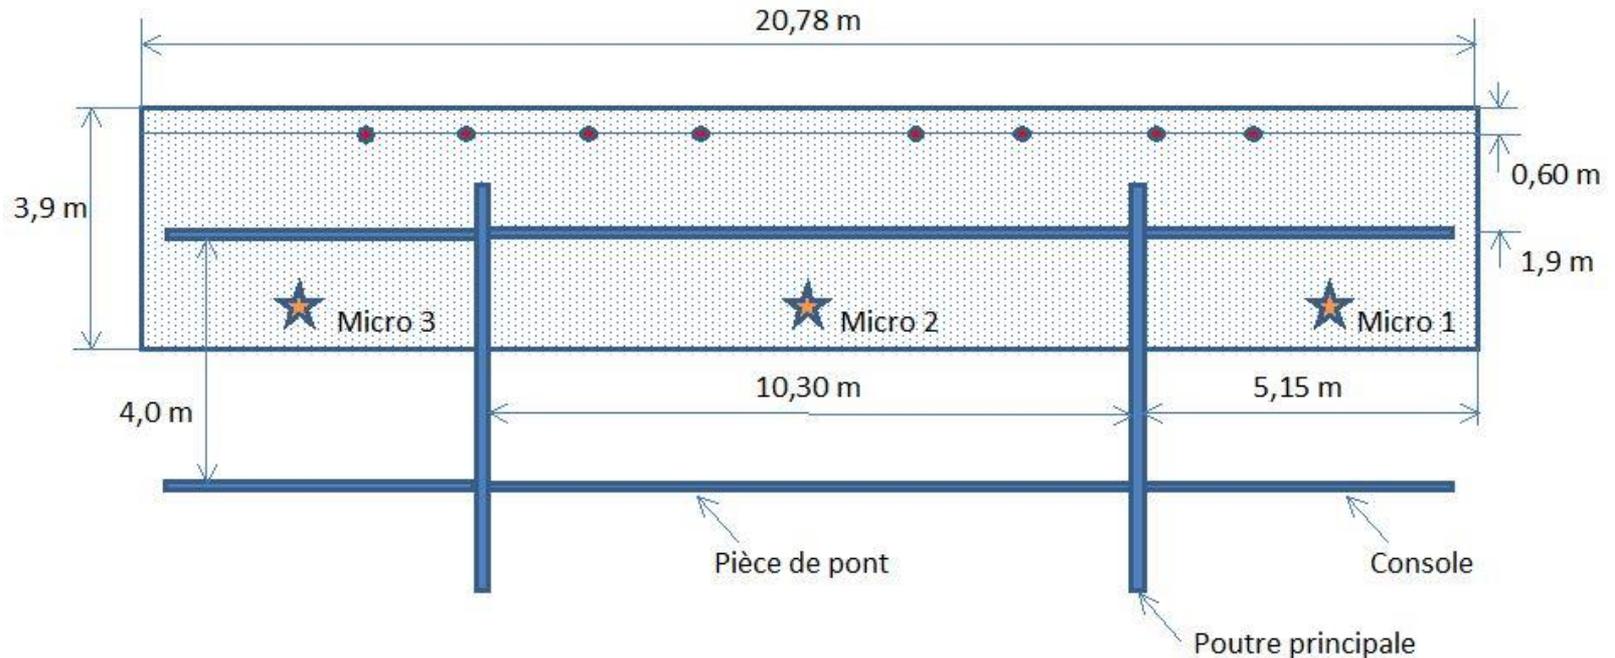
Vue de dessus – Culée C5

- Position points d'impact des pneumatiques
  - ★ Position des points de mesure acoustique (h=1,3m, au centre, à 1,3 m du bord)
- Hauteur sous le tablier dans la culée environ 4m

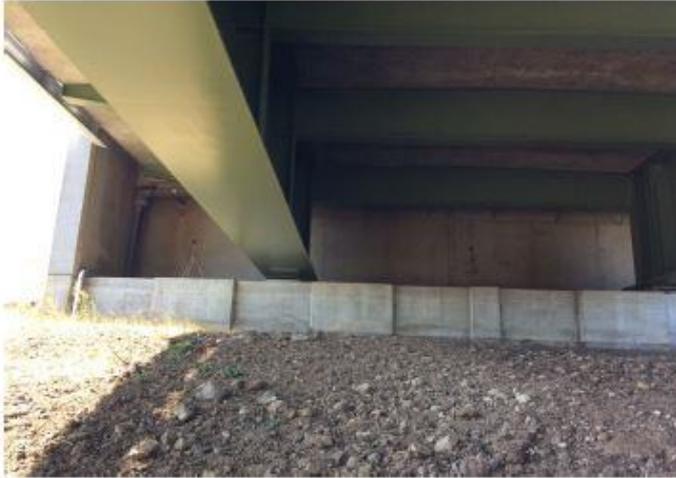
Photo 188 miro3 et miro2 - Culée C5

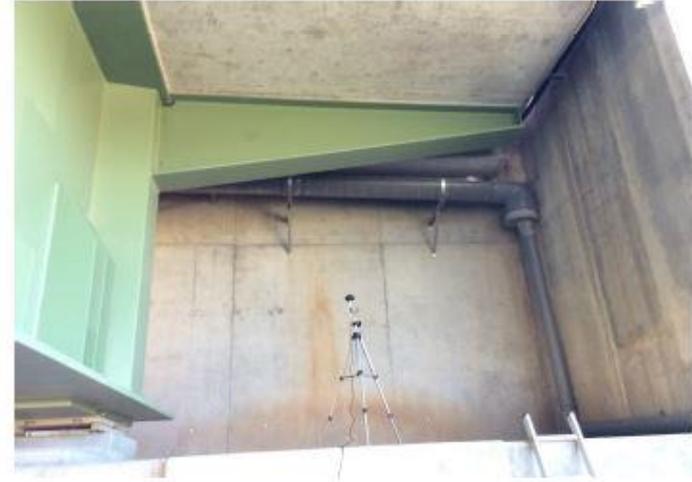
Photo 178 miro1 et réceptable d'eau du joint de ohaucée - Culée C5

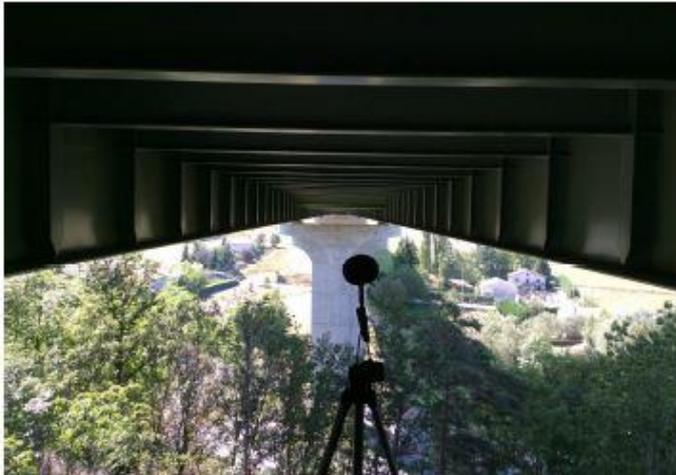
Photo 197 miro2 - Culée C0

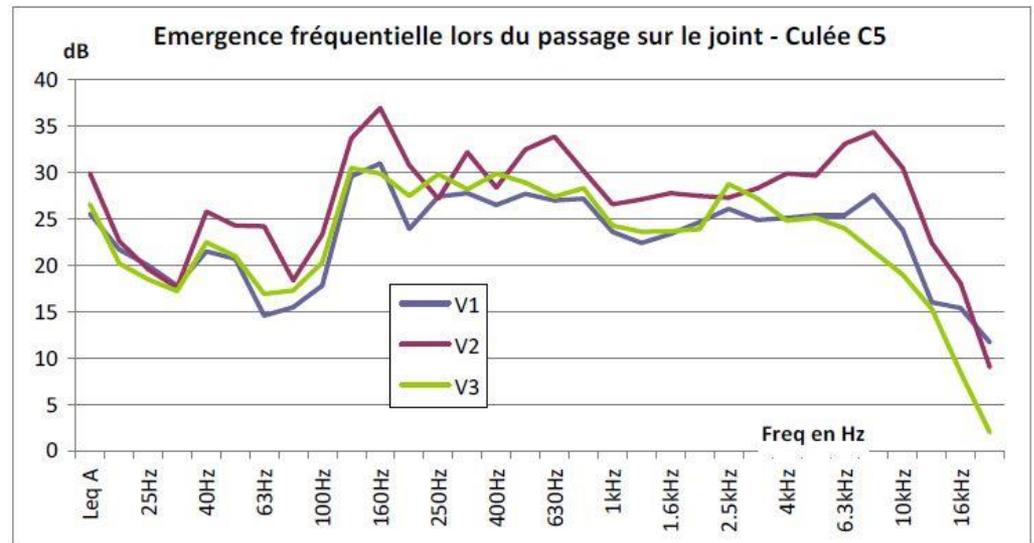
Emergence plus importante en partie centrale de l'ouvrage (V2)  
Réflexion sur les deux poutres métalliques de 3,60 m de haut.

Emergence sur une gamme de fréquences étendue de 125 Hz à 10 kHz.

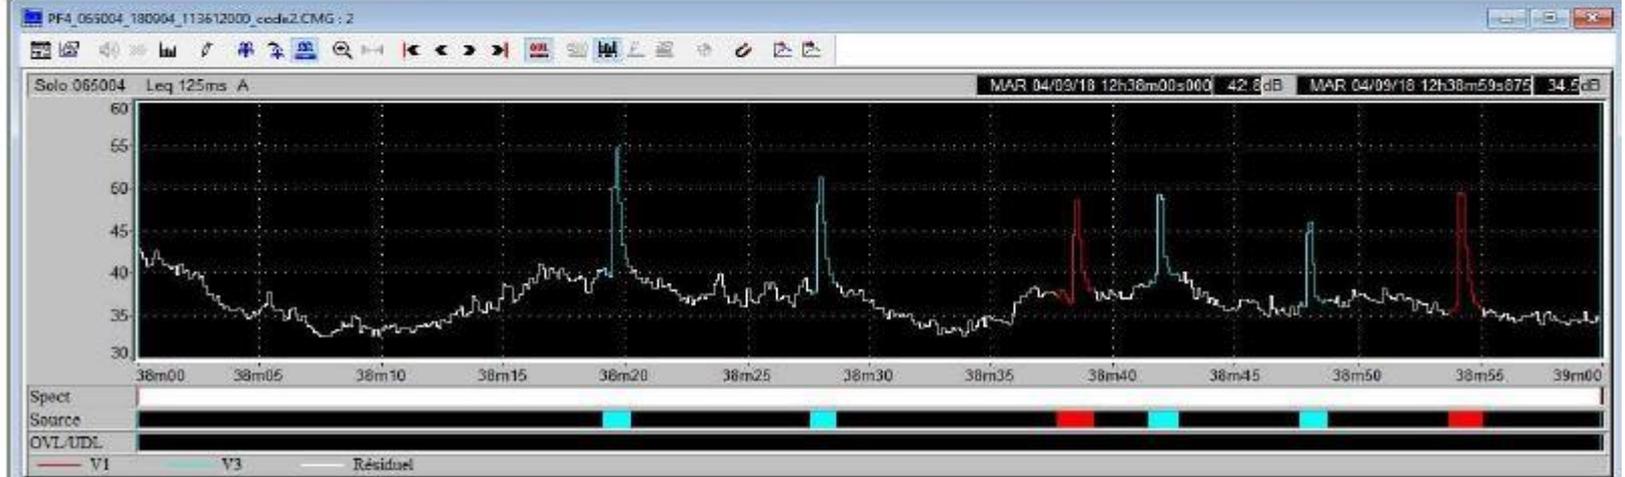
PF4  
choc +  
reverb.

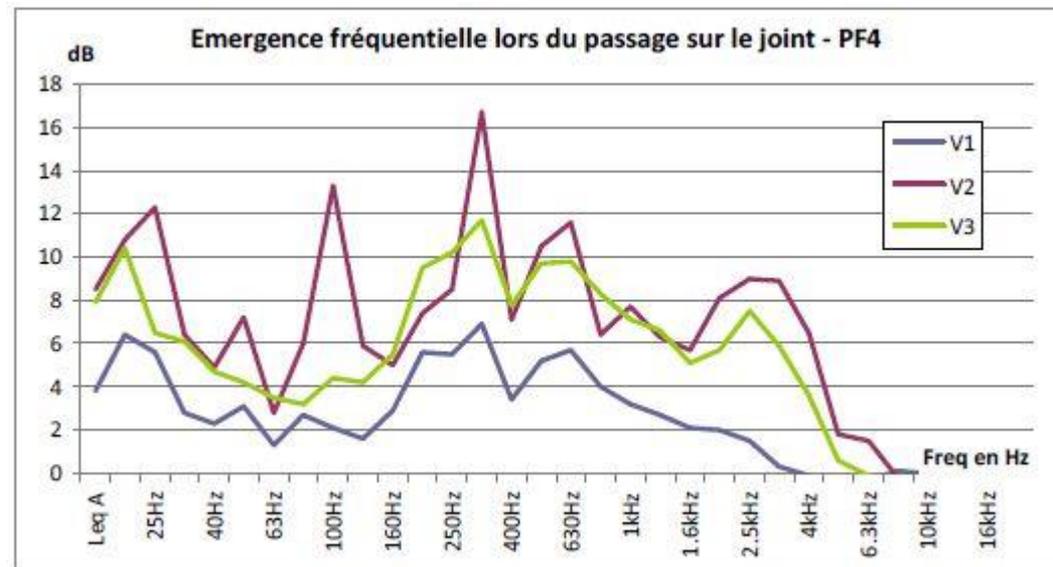
Résultats cohérents :  
 Le micro 3 est le plus proche de PF4  
 Le micro 1 est le plus éloigné  
 Le micro 2 est situé entre les deux poutres métalliques

Pics fréquentiels forts (V2) lorsque un véhicule passe en milieu de chaussée. V1 et V3 correspondent aux passages des véhicules en voies lentes de chaque sens.

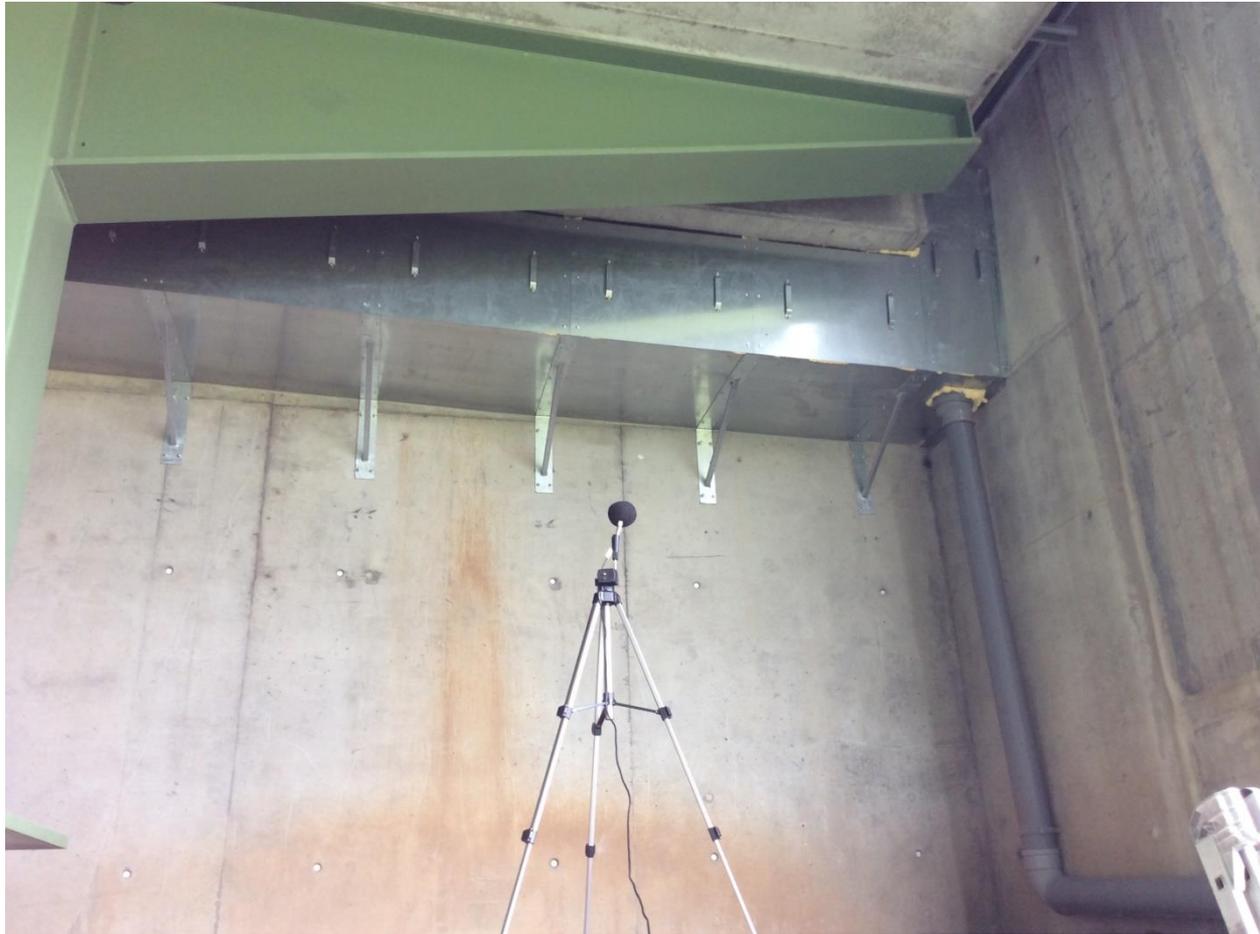
C5  
Voie 1

Coffre en acier galvanisé au plus proche de la gouttière avec 10cm de mousse polyuréthane

Préconisation : mise en place de caisson d'atelier autoporteur avec un affaiblissement R de 29 dB (panneau de 50 mm d'épaisseur) entre le mur de la culée et les poutres principales du viaduc.

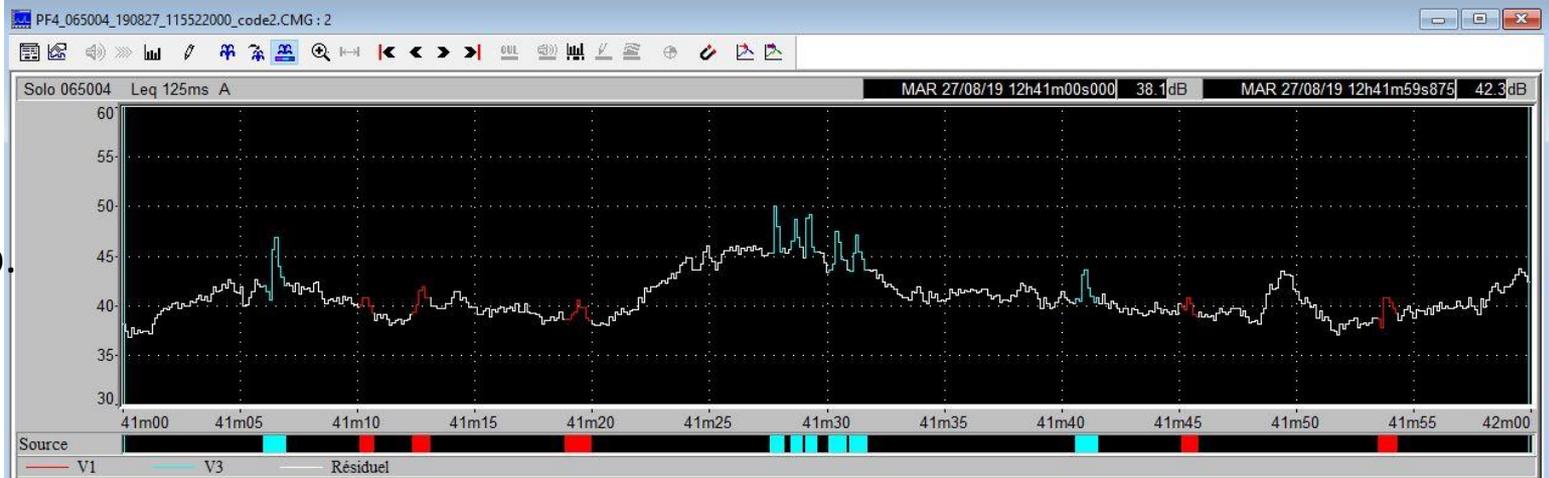
PF4  
choc + reverb.  
Baisse  
Amplitude
