# Évaluation du bruit de fond vibratoire

A480 - ESRF

Juin 2023

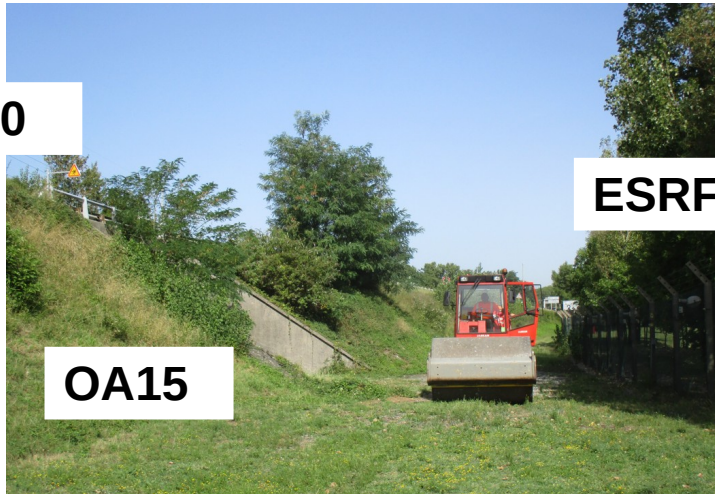
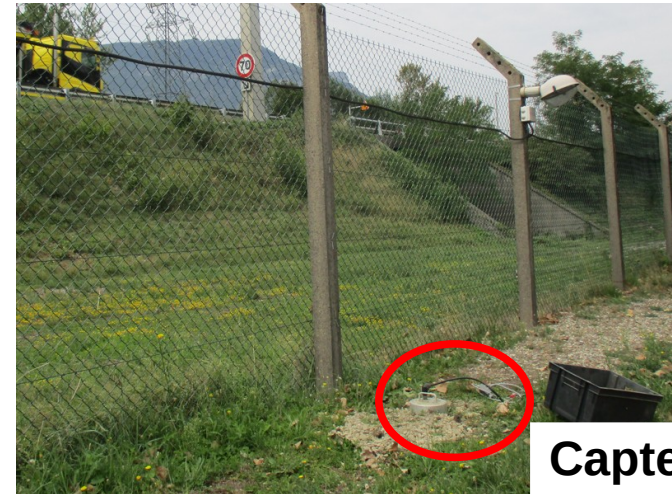
→ planches d'essais vibratoires avant travaux pour tester les engins mécaniques (notamment compacteurs)

Capteur

- validation d'utilisation de ces engins ou propositions d'adaptation
- suivi vibratoire durant tout le chantier en limite du chantier et sur l'ESRF (Idetec puis Acoustb)
- **bruit de fond vibratoire sur l'ESRF avant et après travaux**

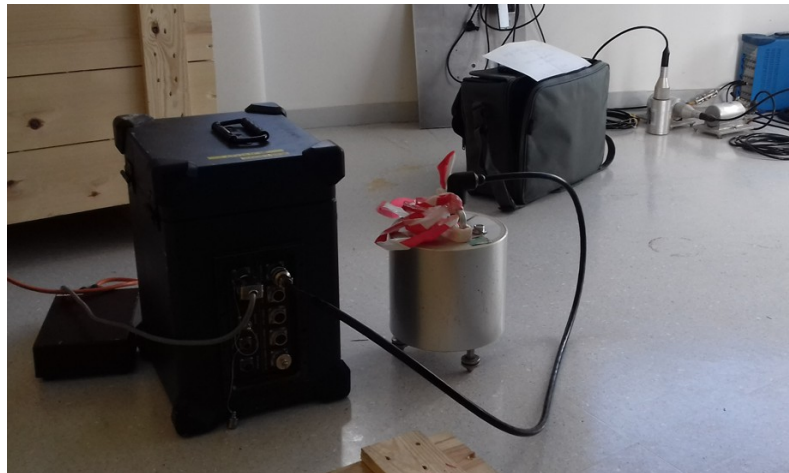
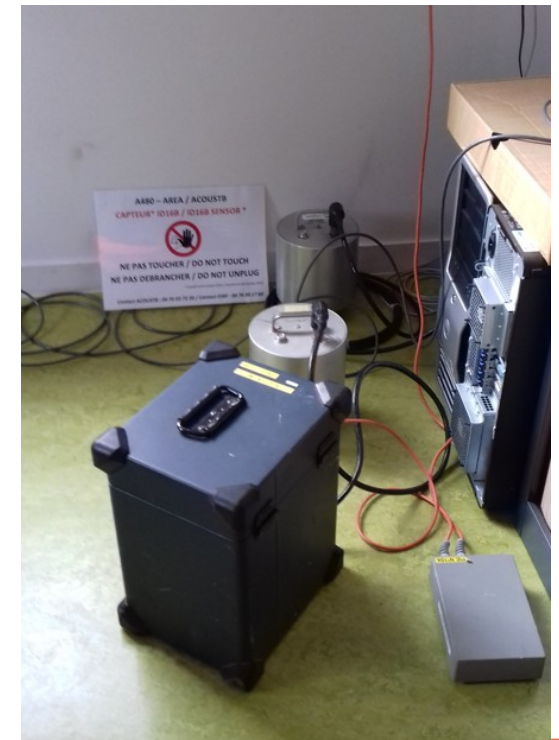
- 2 centrales ATV15 (Idetec) + 2 vélocimètres 1 Hz
- Logiciel EPIE adapté aux mesures longues durées

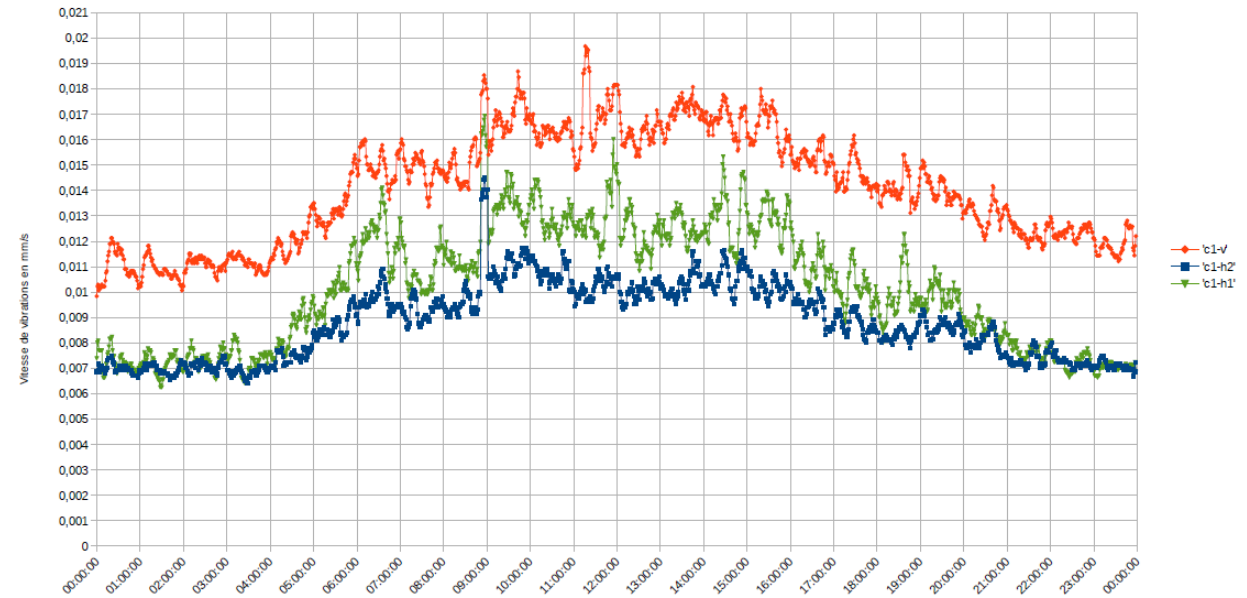
Jeudi 31 janvier 2019

Mesures lissées sur les 3 voies du géophone

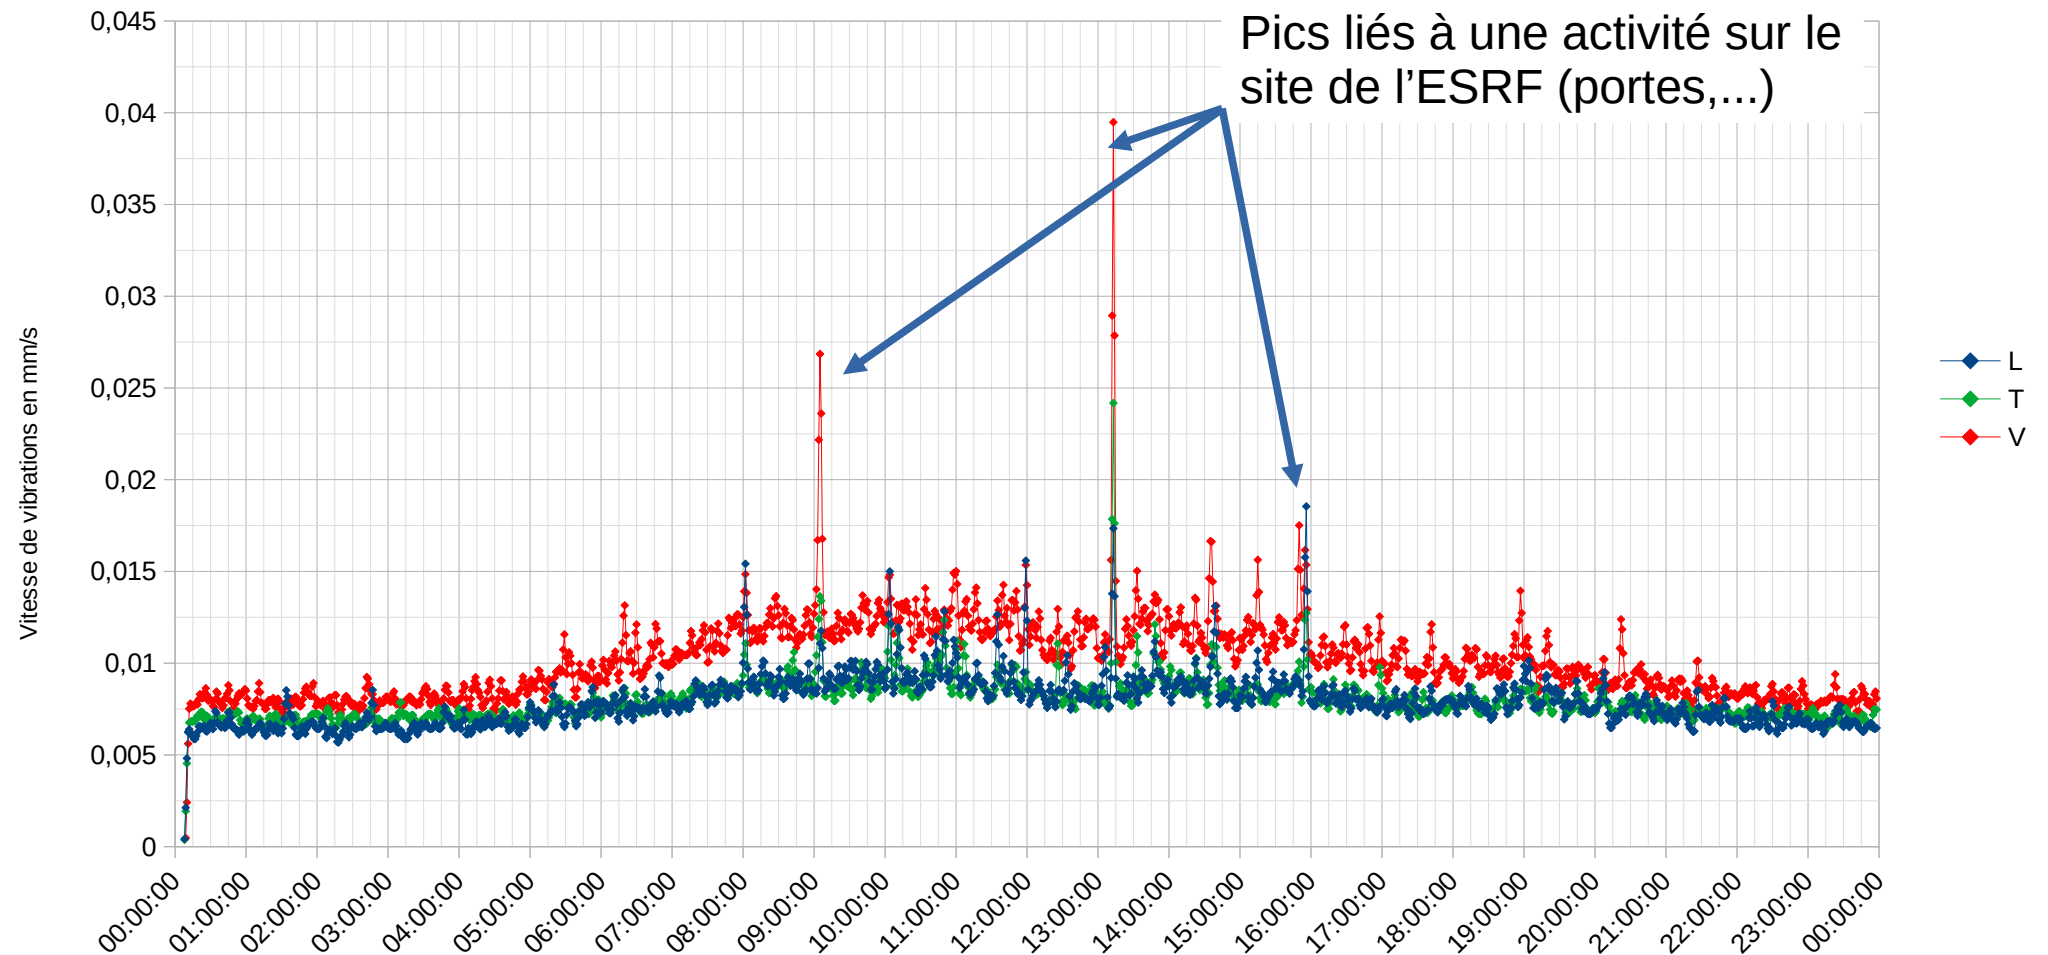
Mercredi 11 janvier 2023

## Résultats de la mesure du bruit de fond vibratoire

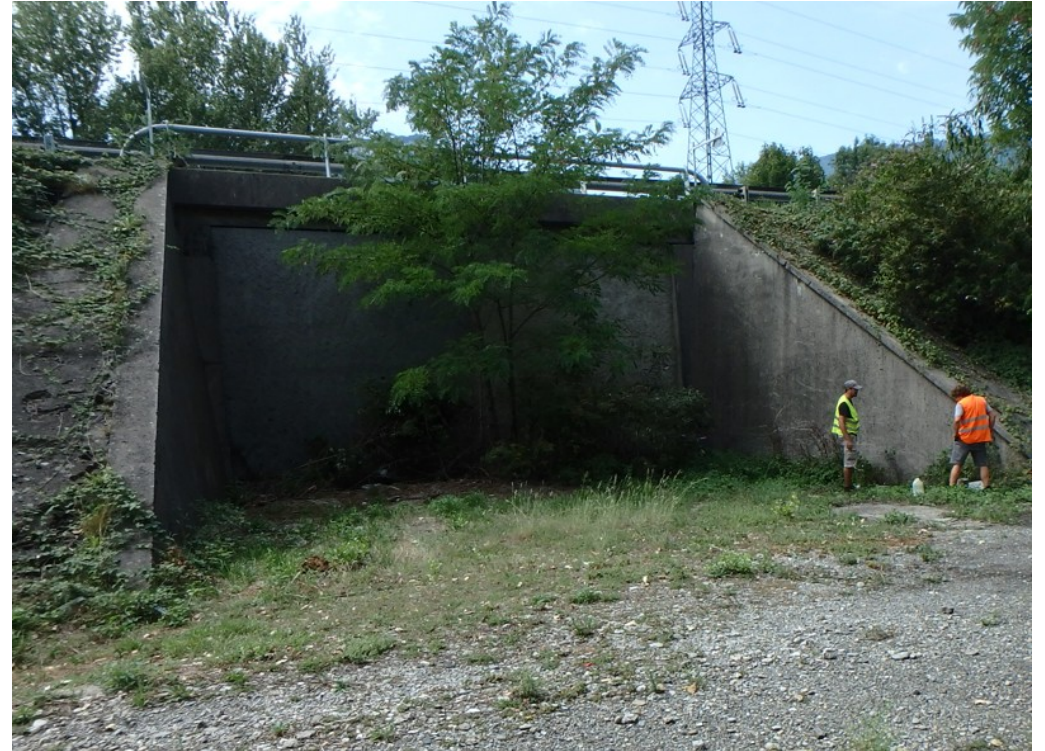
- travaux sur l'ouvrage OA15 :
  - butonnage et tirantage des murs en retour de l'ouvrage,
  - reprise de la superstructure routière et particulièrement du tapis d'enrobés
