PASSERELLE DU GRAND LARGE A DUNKERQUE

Etude du confort vibratoire

05/06/2024

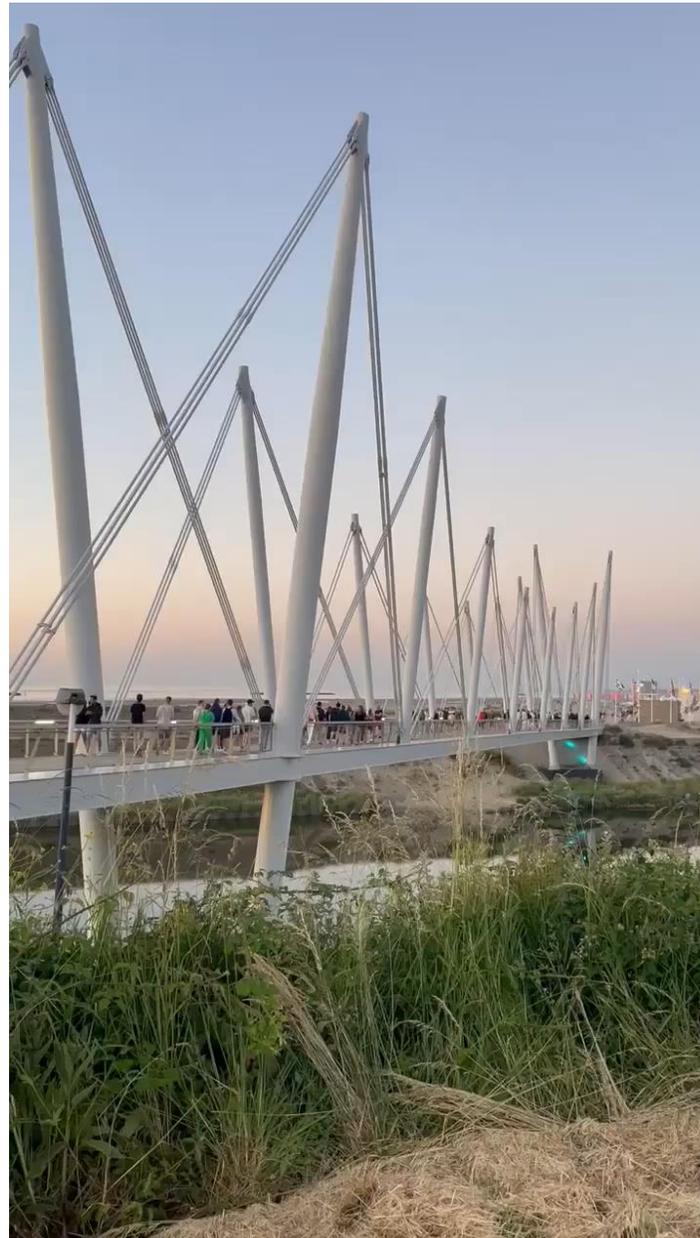
- Il n'a pas été fait état de problème vibratoire depuis l'ouverture de la passerelle du Grand Large, soit depuis quasiment 8 ans.
- **Le 24 juin 2023, pendant le festival « La Bonne Aventure », des mouvements inhabituels ainsi que des bruits « sourds » et répétés ont été constatés par les usagers de la passerelle.**

- Après sa fermeture à la circulation, une inspection visuelle de la passerelle a été menée dans les jours qui ont suivi sans montrer de désordres de la structure. La charge dynamique a été mise en cause. Le mouvement de torsion de la passerelle semble être également responsable du bruit « sourd ». Les haubans se croisent et peuvent effectivement se toucher en cas de forte torsion.

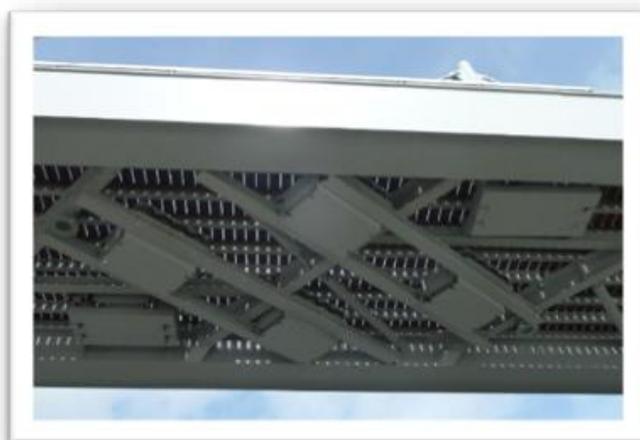
Pose de 6 amortisseurs à masse accordée (AMA)

Des essais de chargement dynamique à la réception ont validé la prescription

Les amortisseurs dynamiques accordés (ADA) sont constitués d'une masse reliée à la structure par un ressort et par un amortisseur en parallèle. Ils permettent de diminuer dans des proportions importantes les vibrations d'une structure pour un mode de vibration donné.

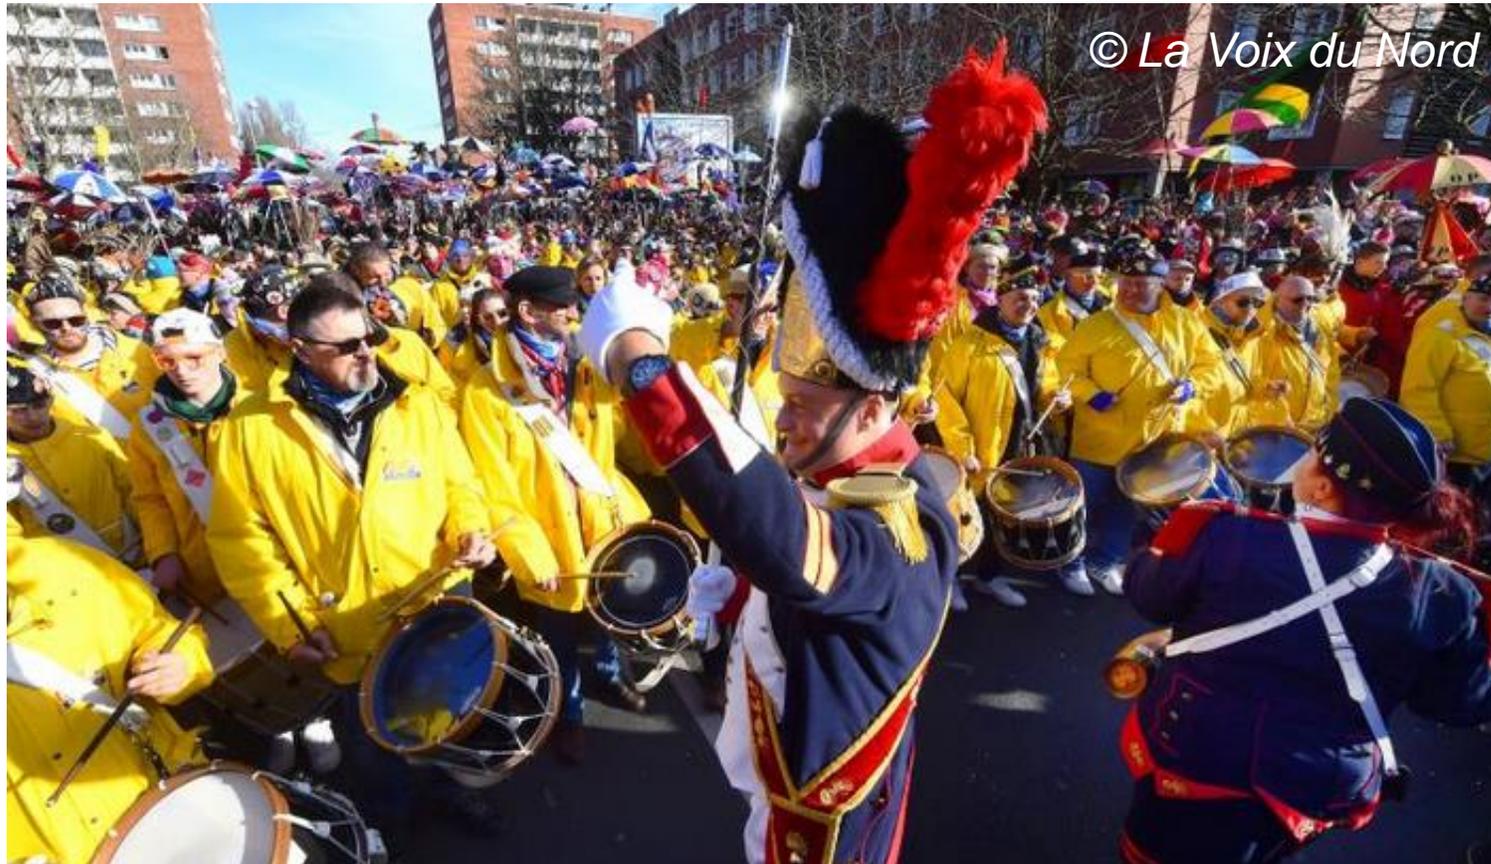
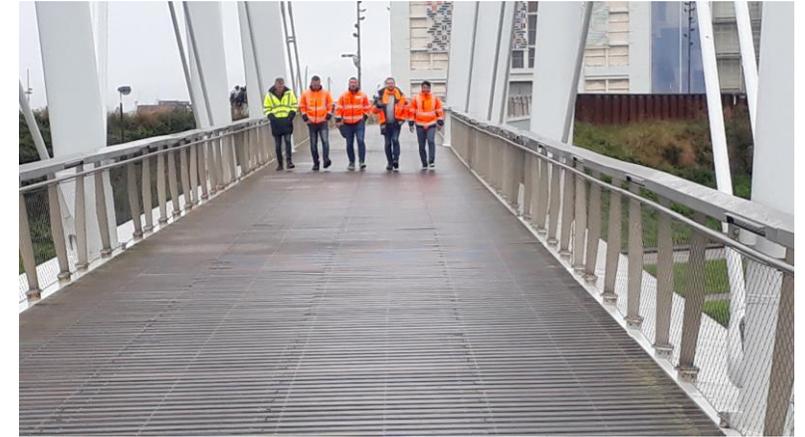
Utilisation d'un
tambour-major
métronome pour
maîtriser les
fréquences
recherchées

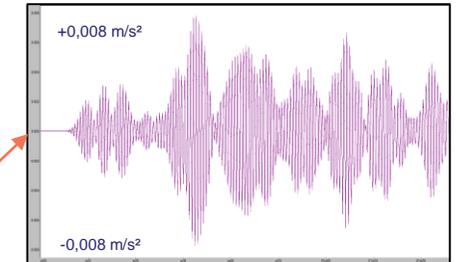
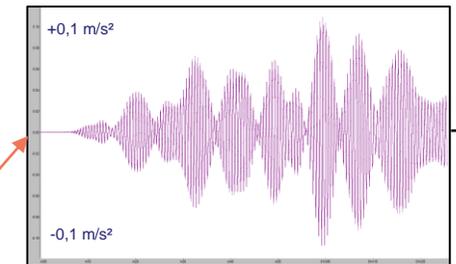
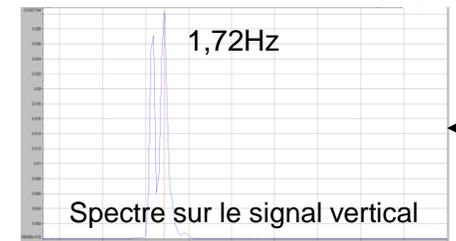
L'essai 3 (jambes tendues au double de la fréquence de 1,22 Hz) : *respect mitigé de la consigne*

Les essais 5 et 7 montrent des amplitudes vibratoires plus importantes qu'en 2015 sur l'axe vertical. Ces amplitudes respectent toutefois la limite de confort de 0.5 m/s²

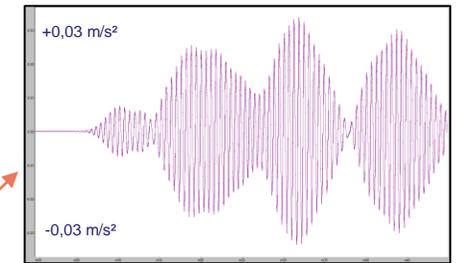
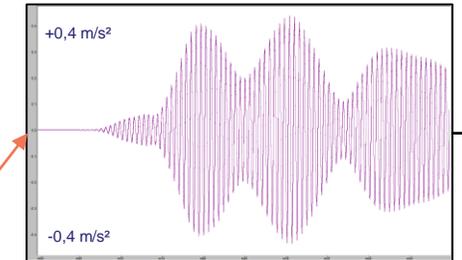
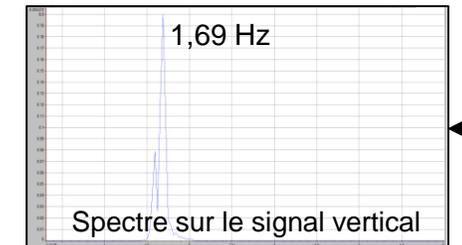
Les mesures de l'essai 8, affichent des niveaux vibratoires (axe vertical) bien supérieurs à ceux mesurés en 2015. Ils dépassent légèrement le seuil de confort de 0,5 m/s² du guide Setra/Cerema. Le coefficient diviseur, avec et sans AMA, étaient de l'ordre de 10 en 2015, il n'est plus que de 2 en 2023.

Bien que les niveaux de vibrations soient supérieurs pour les cas de chargement 4, 6 et 8 ; les AMA horizontaux semblent jouer encore leur rôle en termes de confort, ce qui n'est plus le cas pour les AMA verticaux.

Efficacité moindre des AMA (attention pour 2015 : méconnaissance du matériel de mesures utilisé, de la source d'excitation de la passerelle et des conditions météorologiques)

Ces baisses de performance des AMA se retrouvent principalement pour le sens vertical

Les essais de vandalisme à 1,70 Hz, affichent des niveaux vibratoires (axe vertical) bien supérieurs à ceux mesurés en 2015. Ils dépassent très légèrement le seuil de confort de 0,5 m/s² repris du guide Setra/Cerema.

« vérifier les AMA et de procéder à leur nettoyage. Suite à ce contrôle, il conviendra de re-tester ces amortisseurs voire de procéder à un suivi dans le temps.

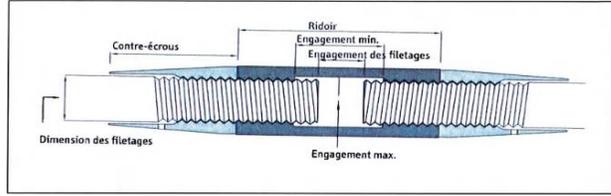
Schéma de principe et photo d'un ridoir de la passerelle (réglage des longueurs de câble)

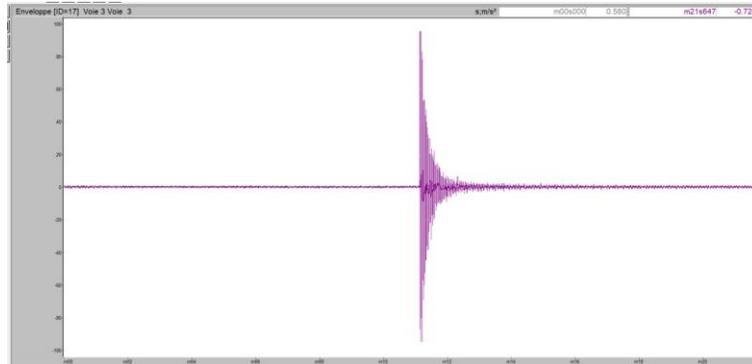
Evolution temporelle

- Mesures en accélération (faible encombrement de l'accéléromètre)
- Dirac avec un marteau
- Choc dans le plan de l'axe de mesure

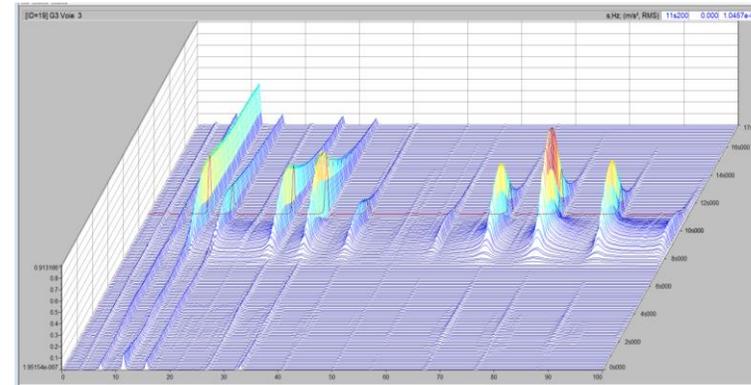
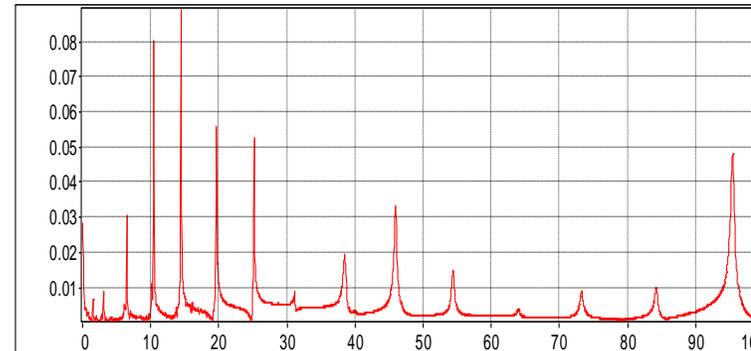
*Traitement du signal (passe-bande) /
visualisation du spectre temps/fréquence et
du spectre en bandes fines*

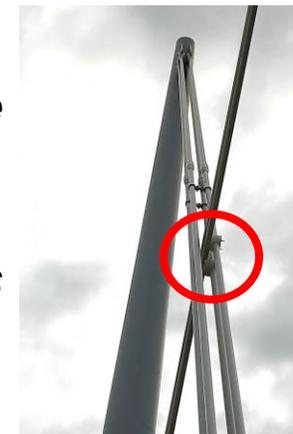
De plus, la mise en place généralisée d'écarteurs en téflon entre les barres de haubans, permettrait d'éviter les chocs entre les barres lors des conditions météorologiques défavorables et de rassurer les usagers en n'entendant plus ces bruits alarmants. »
